Investor :	NPÚ, státní příspěvková organizace, Valdštejnské náměstí 162/2, 118 01 Praha 1 - Malá strana IČ: 75032333, DIČ: CZ 750 32 333	Zpracovatel dílu :	HOL-AGRO spol. s r.o., Pavlice 23, 671 56, Pavlice mobil: 604 995 713 e-mail: info@hol-agro.cz
Zodpovědný projektant :	Ing. Radek Holík	Vedoucí projektant :	Jan Holík
Vypracoval :	Jan Holík	Formát :	10xA4
Akce :	SZ Vranov nad Dyjí - obnova krovu a střech	Datum :	5/2015
Místo stavby :	k.ú. Vranov nad Dyjí, č. parc. st.142/1, st.142/2, st.142/3	Č.zakázky :	819/2014
Oddíl :	D1.2 - STAVEBNĚ-KONSTRUKČNÍ ČÁST	Stupeň projektové dokumentace :	DPS
Objekt :	SO - 05 1.Nádvíží - objekt polokládky a tytlů	Obsah :	Stávající stav
Měřítko :	1 : 50	Č. výkresu :	01

POSUDEK STAVU KROVU A JEHO OPRAVY V MÍSTĚ NÁLEZU

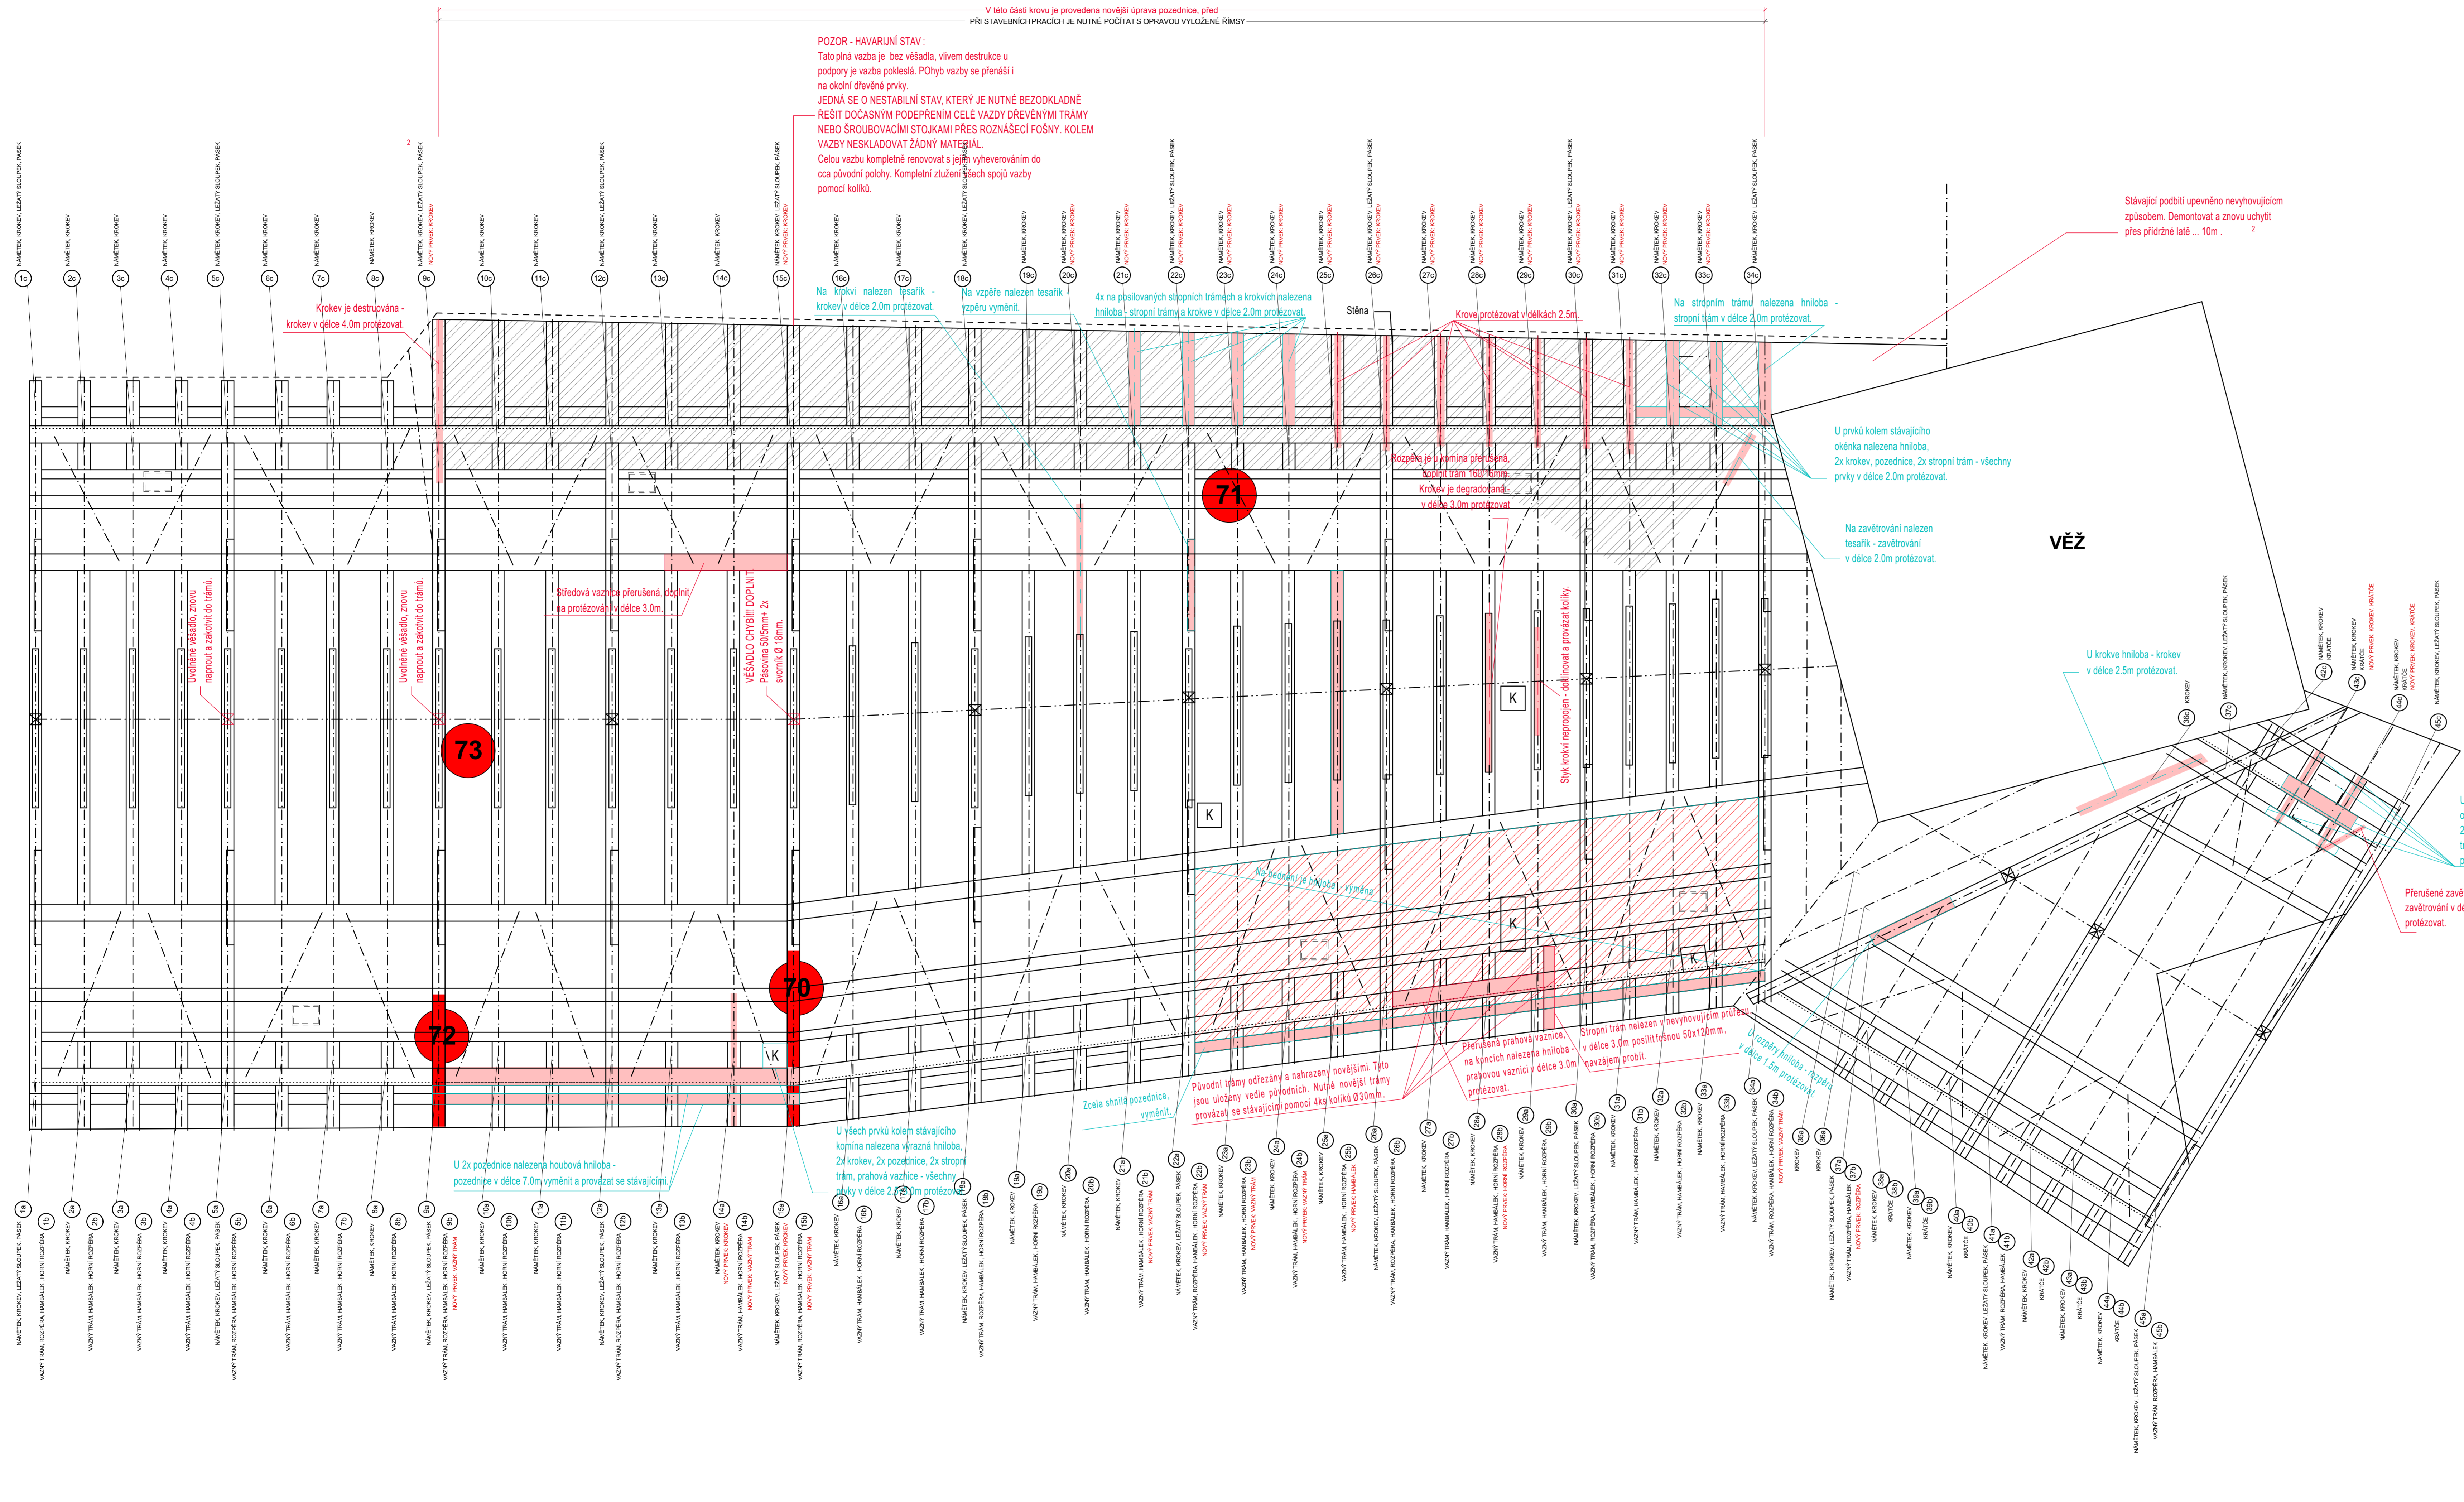
V této části krovy je provedena novější úprava pozednic, před
Při stavebních pracích je nutné počítat s opravou vyloučené rámsy

POZOR - HAVARLNÍ STAV!
Tato plná vazba je bez věšadla, vlivem destrukce u podpory je vazba pokleslá. Pohyb vazby se přenáší i na okolní dřevěné prvky.
JEDNÁ SE O NESTABILNÍ STAV, KTERÝ JE NUTNĚ BEZODKLADNĚ ŘEŠIT DOČASNÝM PODEPŘENÍM CELÉ VAZBY DŘEVĚNÝMI TRÁMY NEBO ŠROUBOVACÍMI STUJKAMI PŘES ROZNAŠECÍ FOŠNY. KOLEM VAZBY NESKLADOVAT ŽÁDNÝ MATERIÁL.
Celou vazbu kompletně renovovat s její vyheverováním do cca původní polohy. Kompletní ztužení všech spojů vazby pomocí kolíků.

Bednění podlahy je napadeno hnilobou, nutná výměna v rozsahu 36 m². Fošna tl. 60 mm
-

- 70) Houbovou hnilobou silně poškozený konečné vazby vedle komínového tělesa.
Vazný trám 210/240 - protézovat v délce 3 m.
Ležatý sloup 200/320 - protézovat v délce 1 m.
Prahová vaznice 300/220 - protézovat v délce 2 m.
Pozednice 240/210 - vyměnit v délce 5 m.
- 71) Konec vazného trámu plně vazby a konec vazného trámu sousední jednoduché vazby silně poškozen houbovou hnilobou.
Vazný trám 210/240 - protézovat v délce 3 m.
- 72) Houbovou hnilobou silně destrukovaný konec vazného trámu plně vazby a pod ním ležící pozednice.
Vazný trám - protézovat v délce 3 m
Pozednice 240/210 - vyměnit v délce 2 m.
- 73) Tesařkem krovovým silně oslabená spodní část středového sloupu plně vazby.
sloup 240/210 - protézovat v délce 2 m.

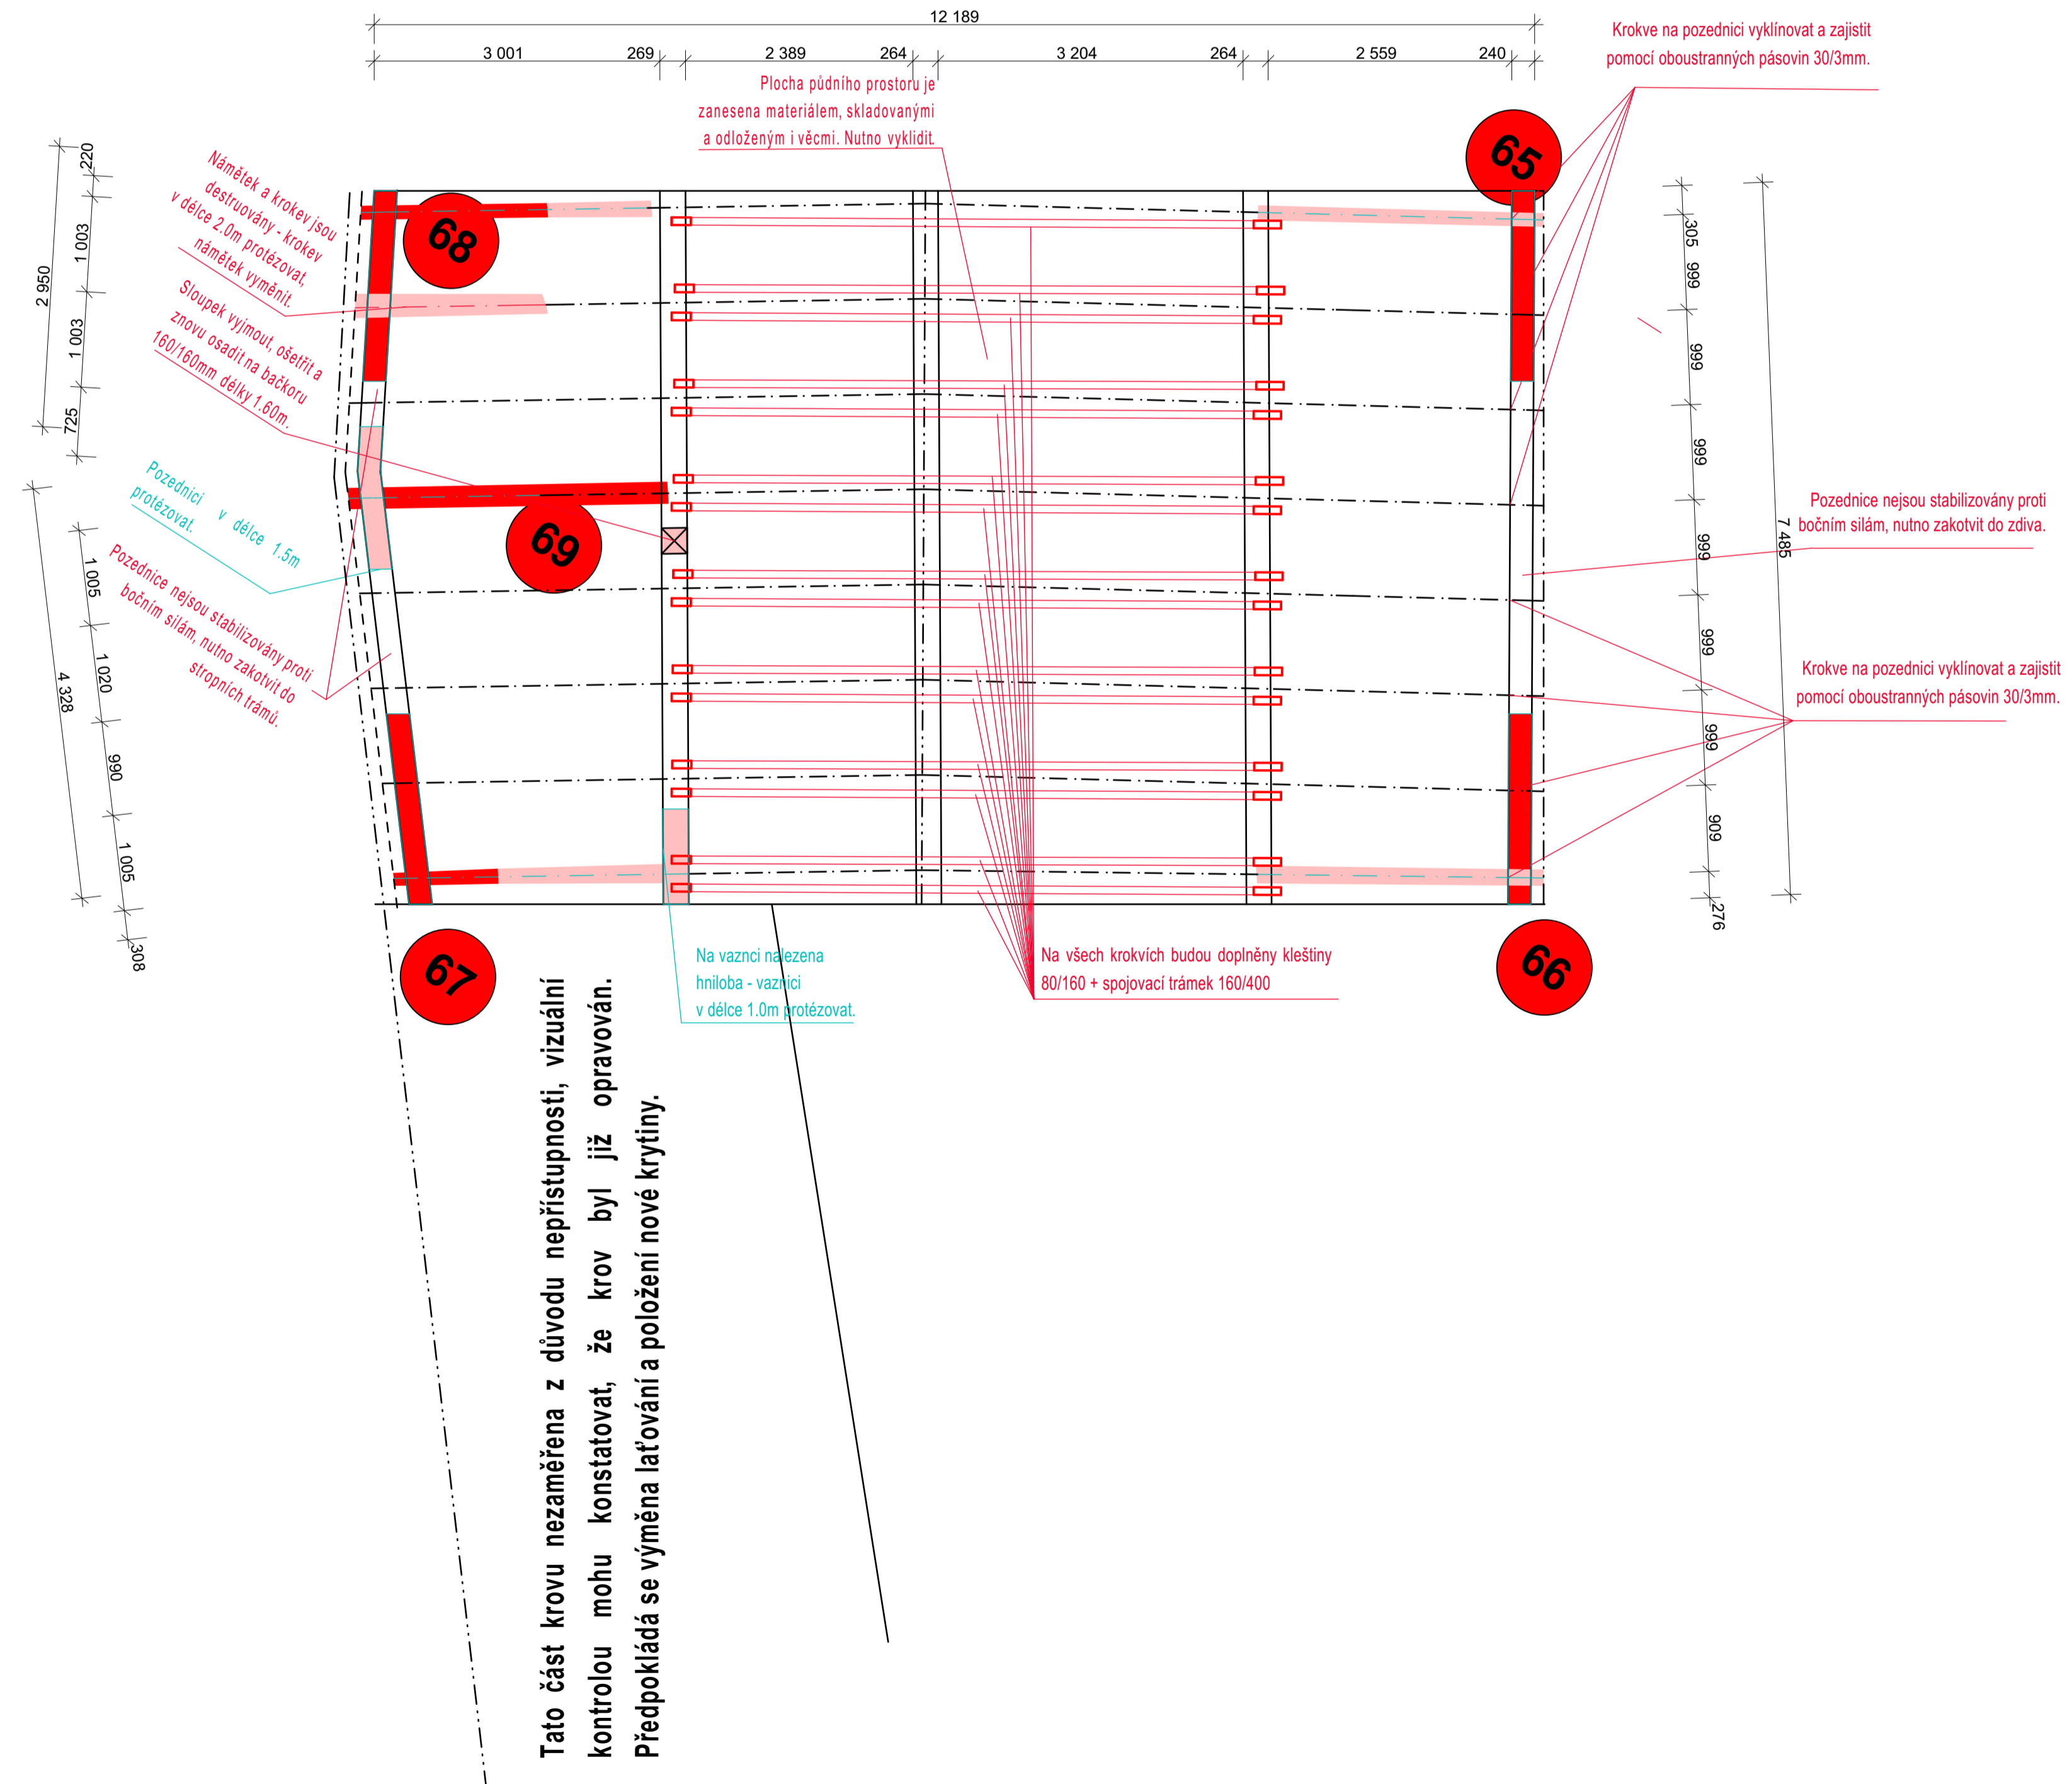
PŮDORYS

Tato část krovu nezaměřena z důvodu nepřístupnosti, vizuální kontrolou mohou konstatovat, že krov byl již opraven. Předpokládá se výměna laťování a položení nové krytiny.

- 65) Houbovou hnilobou silně destruktivně zkončen konec pozednice. Pozednice 240/150 - protézovat v délce 2 m. Krokve 180/140 - protézovat v délce 3 m.
- 66) Houbovou hnilobou destruktivně zkončen konec pozednice. Pozednice 240/150 - protézovat v délce 2 m. Krokve 180/140 - protézovat v délce 3 m.
- 67) Houbovou hnilobou silně destruktivně zkončená spodní část krokve a pod ní ležící pozednice. Krokve - protézovat v délce 3 m. Pozednice 240/150 - protézovat v délce 2 m.
- 68) Houbovou hnilobou poškozená spodní část krokve a pod ní ležící pozednice. Krokve 180/140 - protézovat v délce 3 m. Pozednice - 240/150 - protézovat v délce 2 m.
- 69) Krokve mezi pozednicí a středovou vaznicí totálně vyhníla. Krokve 180/140 - protézovat v délce 3 m.

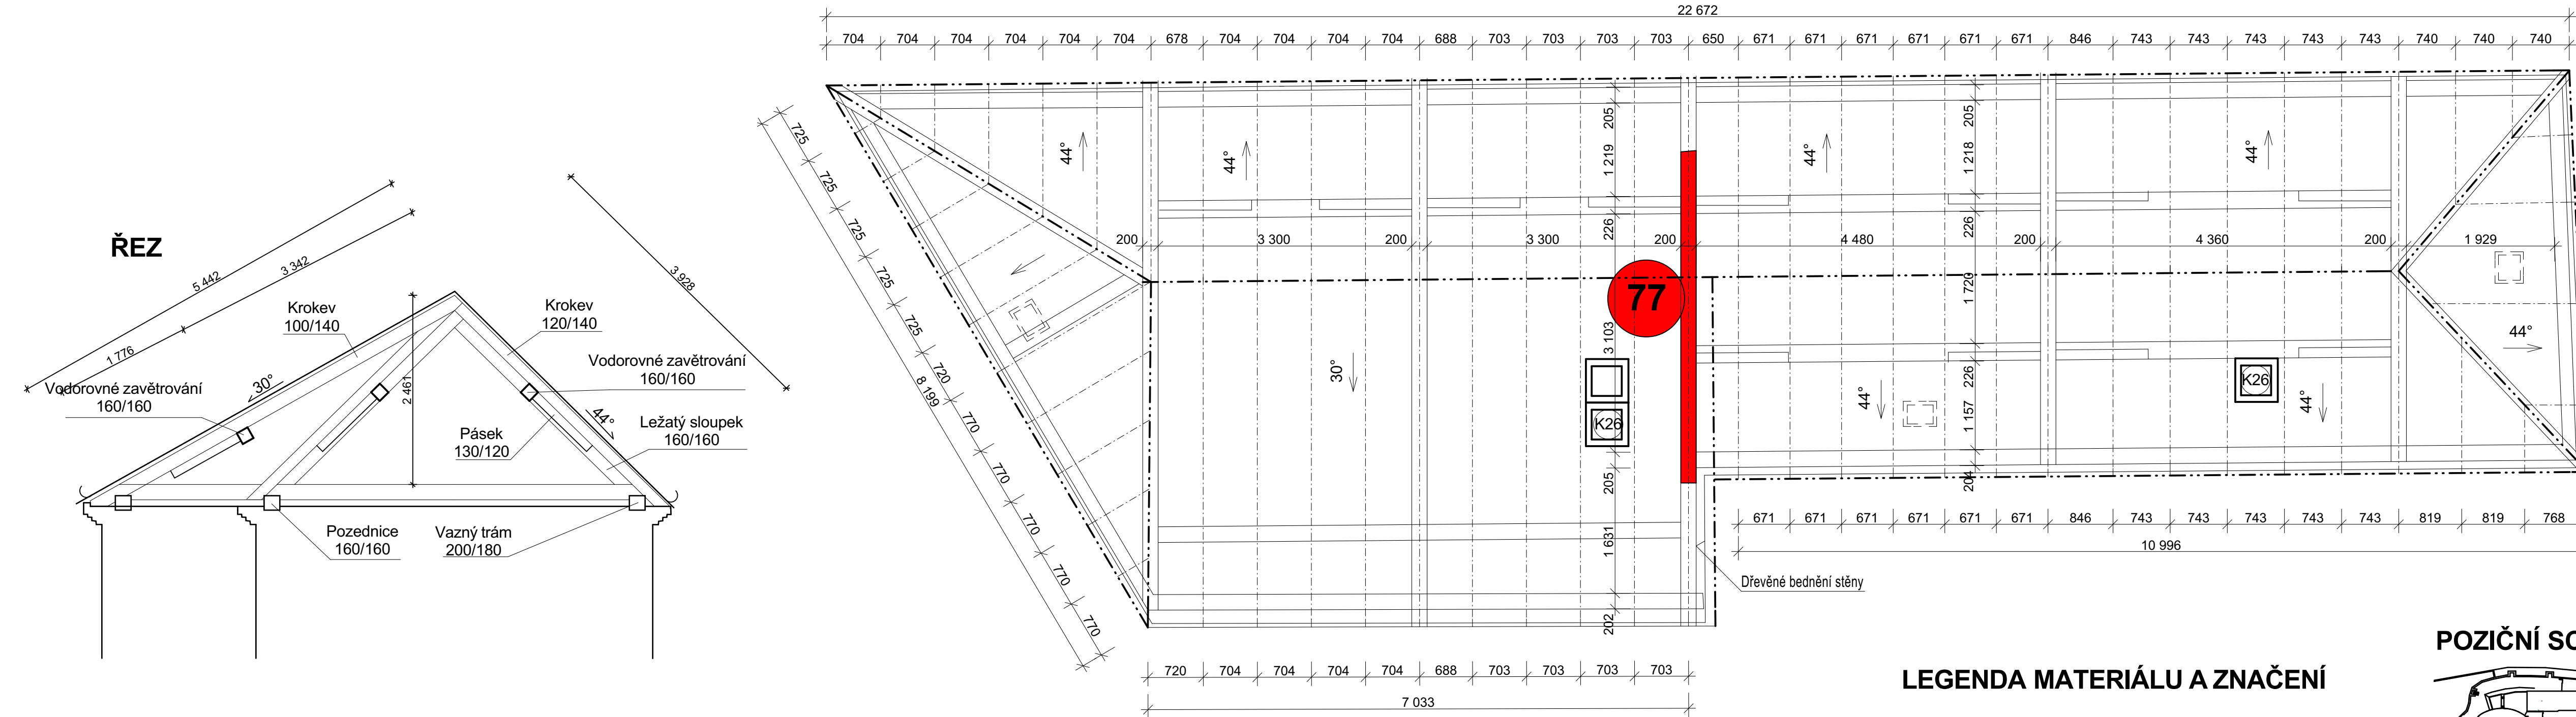
77) Střední část vazného trámu je silně poškozena žírem larev dřevokazného hmyzu.
Vazný trám 180/200 - protézovat v délce 4 m.

POČÍTAT S OPRAVOU ŘÍMS V ROZSAHU 30%

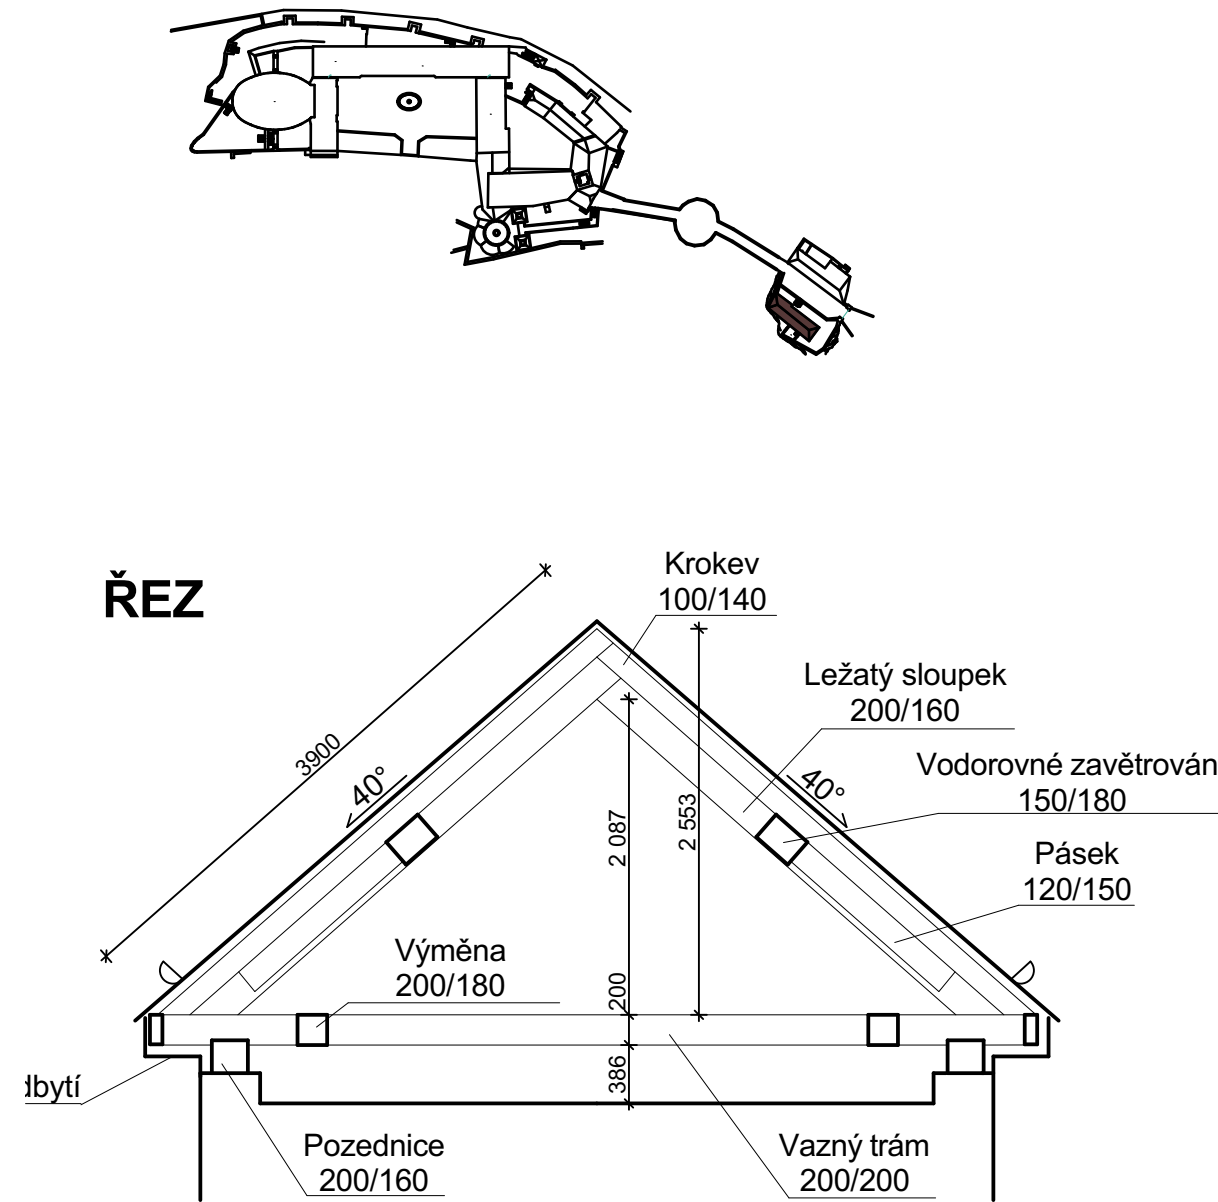
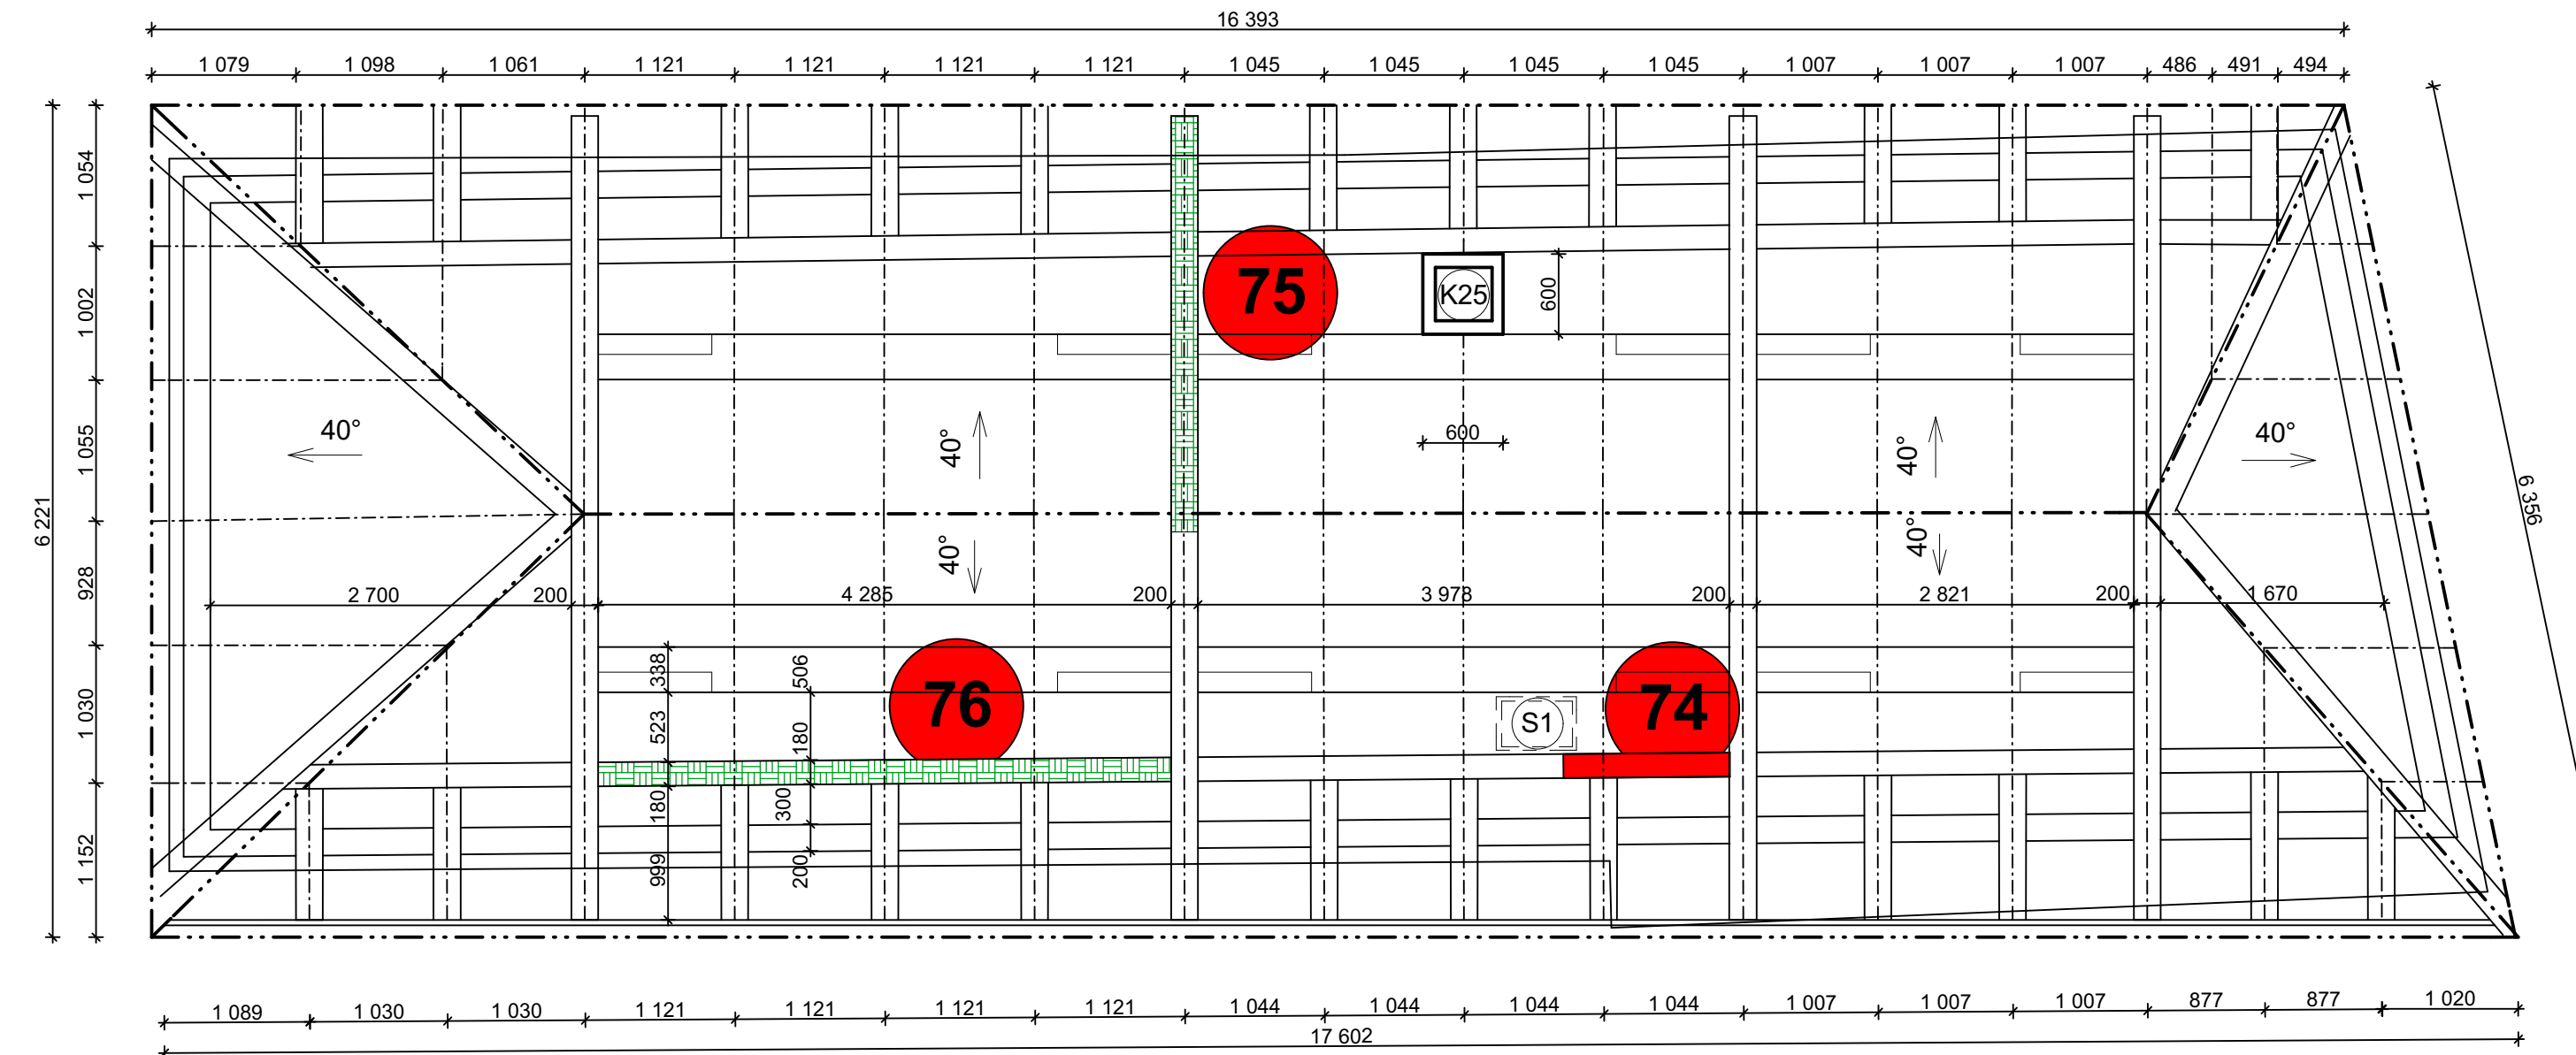
- 74) Houbovou hnilobou poškozený konec výměny vazných trámů plných vazeb a jižní straně objektu.
Výměna 180/200 - protézovat v délce 1 m.
- 75) Tesaříkem krovovým silně narušený vazný trám 3. plné vazby.
Vazný trám 200/200 - hloubkově proinjektovat v délce cca 3 m.
- 76) Tesaříkem krovovým poškozený výměna vazných trámů.
Výměna 180/200 - hloubkově proinjektovat v délce cca 5 m

DŘEVĚNÉ PODBYTÍ BUDE DEMONTOVÁNO A PROVEDENO NOVĚ.
