Investor : NPÚ, státní příspěvková organizace, Valdštejnské náměstí 162/3, 118 01 Praha 1 - Malá strana IČ: 7563353, DIČ: CZ 756 33 333	Zpracovatel díla : HOL-AGRO spol. s r.o. Pavlice 23 671 56, Pavlice mobil: 604 995 713 e-mail: info@hol-agro.cz	
Zodpovědný projektant Ing. Radek Holík	Vedoucí projektant Jan Holík	Vypracoval Jan Holík
Akce : SZ Vranov nad Dyjí - obnova krovu a střeš	Formát : ###	Paré : ###
Místo stavby : k.ú.Vranov nad Dyjí, č. parc. st.142/1, st.142/2, st.142/3	Datum : 5/2015	Č.zakázky : 819/2014
Oddíl : D1.2 - STAVEBNĚ KONSTRUKČNÍ ČÁST	Stupeň projektové dokumentace : DPS	
Objekt : SO - 02 Tmářidí trakt - východní křídlo	Měřítko 1 : 50	Č. výkresu 01
Obsah : Stávající stav

POSUDEK STAVU KROVU A JEHO OPRAVY V MÍSTĚ NÁLEZU

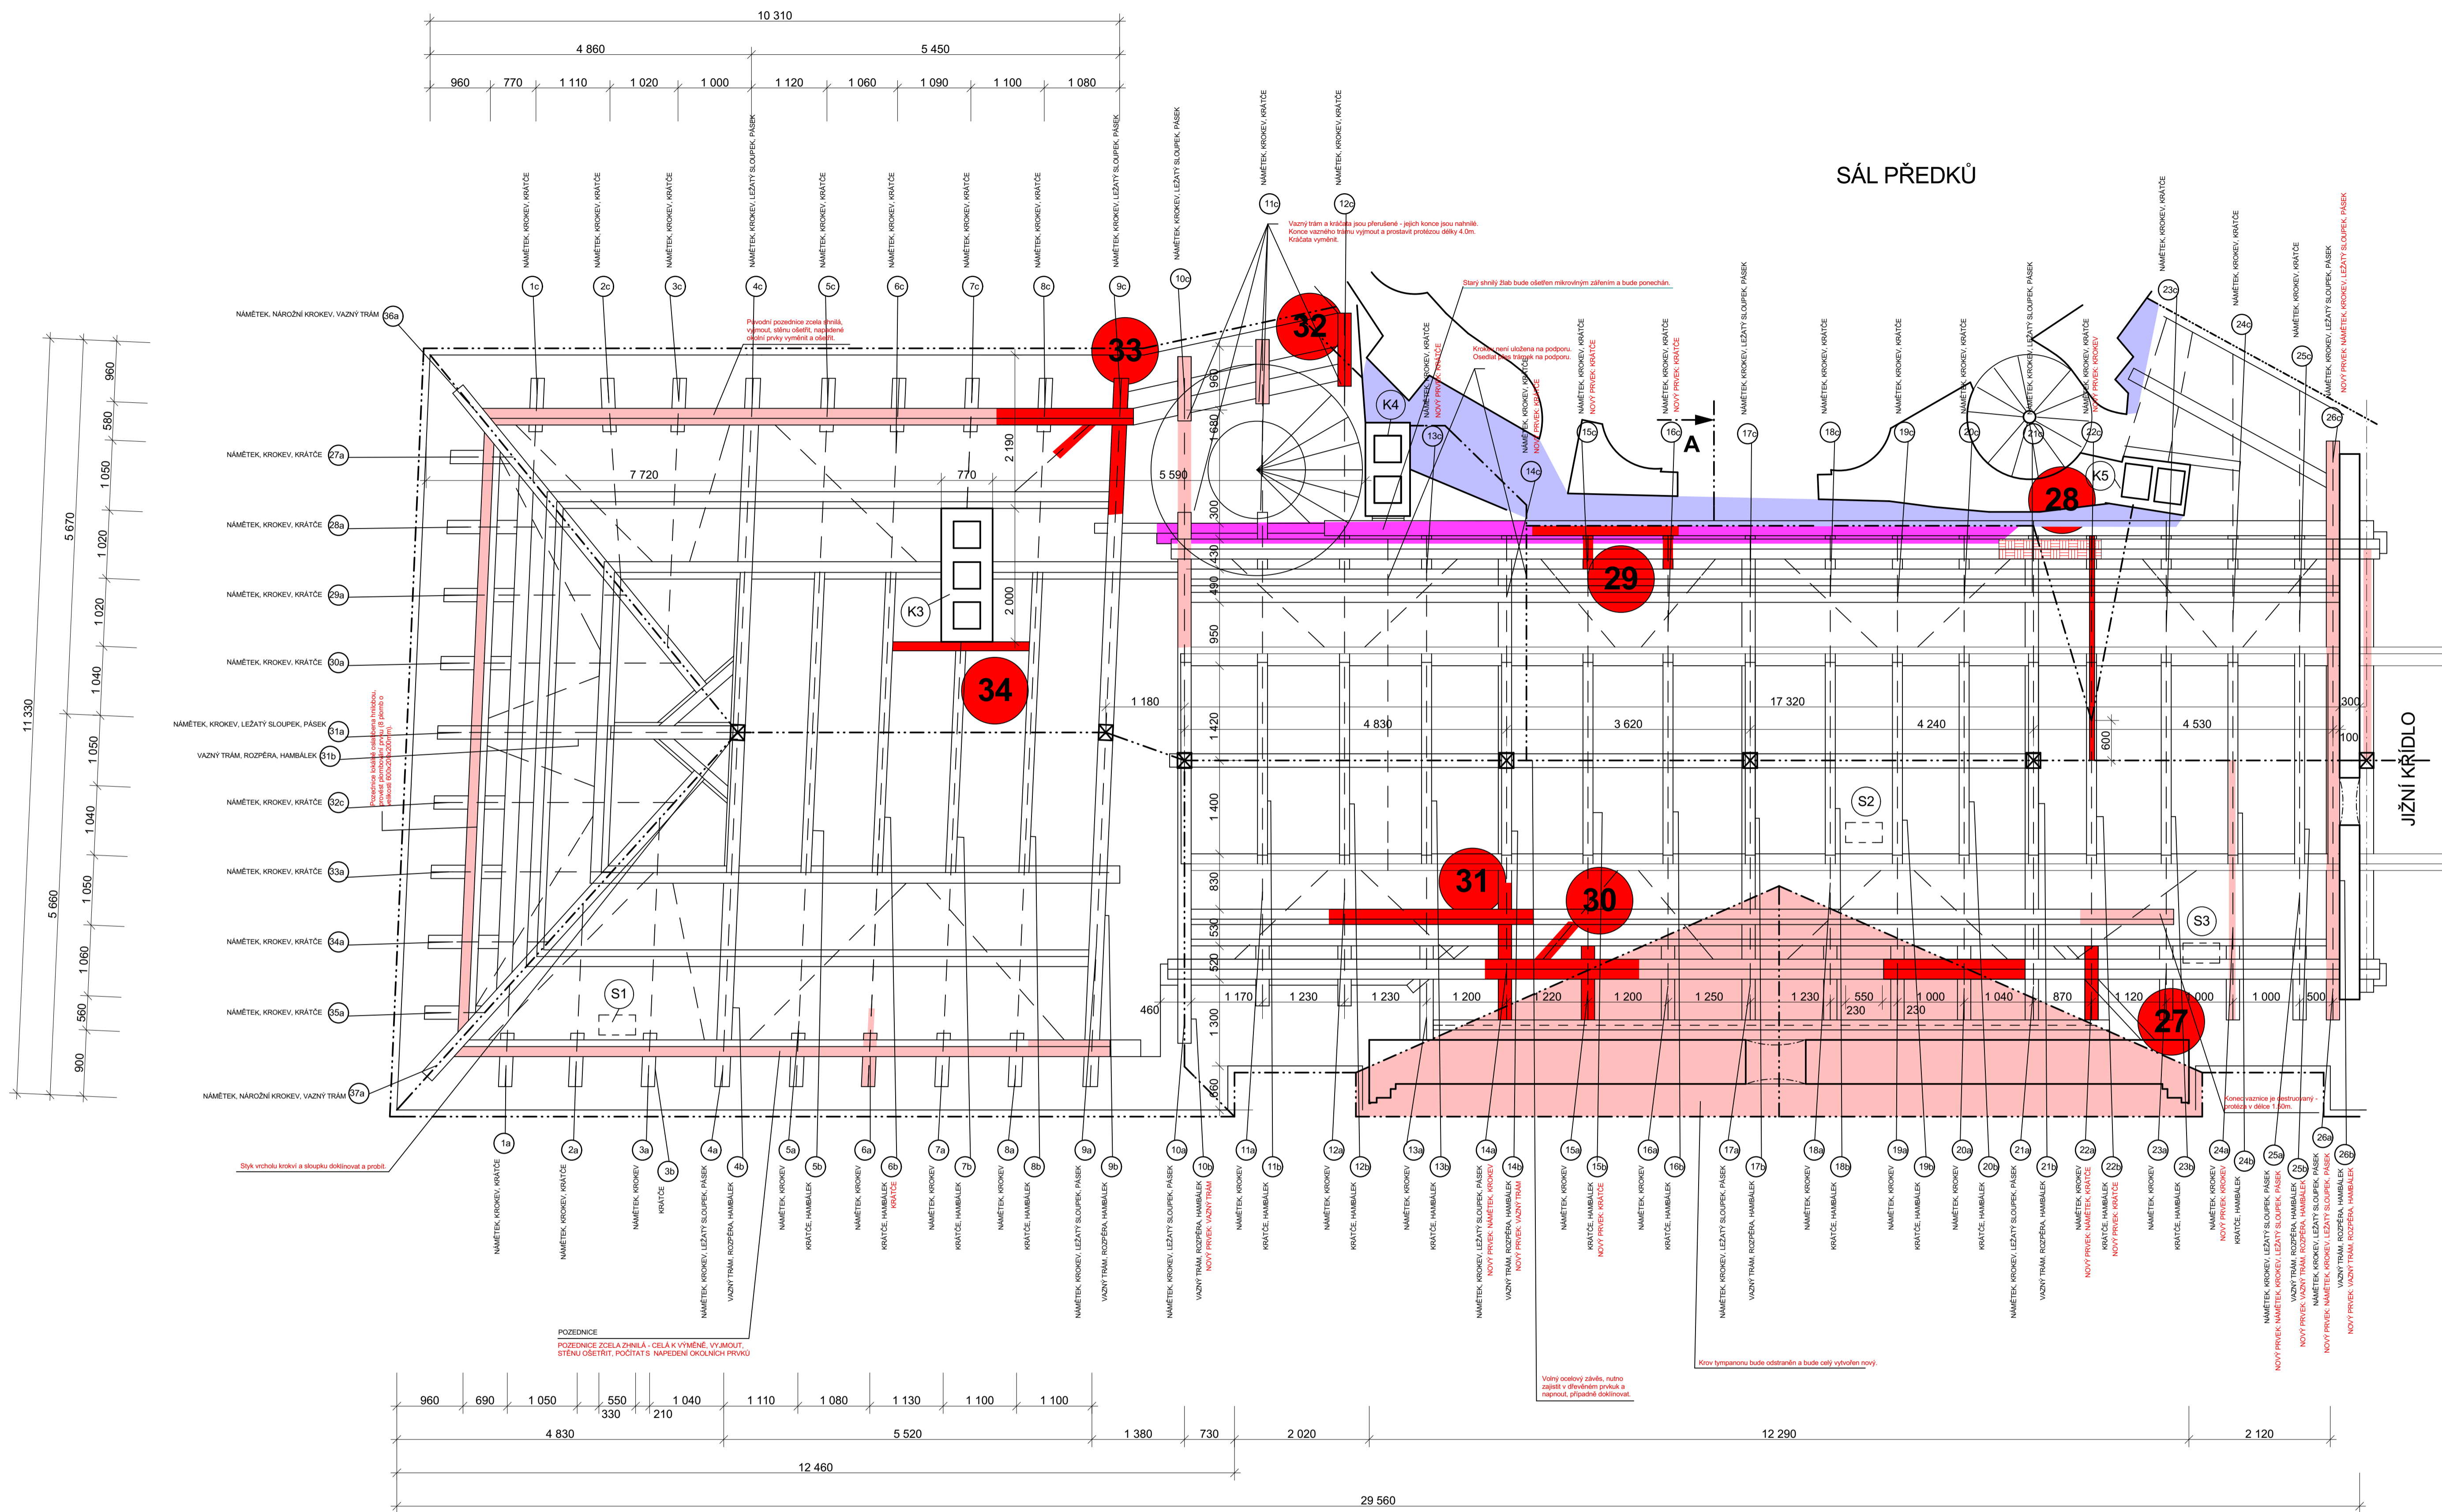
- 27) Pozednice a prahová vaznice destrúované hnilobou, totálně destrúované krátce a námětek ve vedlejší jednoduché vazbě. Pozednice 200/240 a prahová vaznice 210/250 vyměnit. Krátce 210/230 - 1ks vyměnit. Námětek 100/100 - 1 ks vyměnit. Krokev 170/150 - protězovat v délce 1 m.

- 28) Houbovou hnilobou narušení pozednice v délce cca 2 m, totálně destrúovaná krokev. Pozednice 200/240 hloubkově proinjektovat fungicidem. Krokev 170/150 vyměnit v délce 6 m.

- 29) Hnilobou totálně destrúovaná pozednice v délce 2 m. Krátce ležící na pozednici destrúované hnilobou. Vyměnit pozednici v délce 2 m. Krátce 210/230, 1 ks - doplnit. Krátce 210/230, 1 ks - vyměnit.

- 30) Houbovou hnilobou poškozená prahová vaznice, totálně destrúované krátce i spodní část vzpěry p odělného ztužení (diagonála) v místech začepování do protězy prahové vaznice. Poškozená hnilobou také spodní vaznice. Prahová vaznice 210/250 - protězovat v délce 2 m. Krátce 210/230 - vyměnit. Vzpěra podélného ztužení (diagonála) - protězovat v délce 1 m. Spodní vaznice 150/190 - vyměnit v délce 3m.

- 31) Konec vazného trámu destrúovaný hnilobou. Houbovou hnilobou totálně destrúovány námětek a spodní konec krokev plně vazby pod úžlabím. Totálně destrúovány námětek houbovou hnilobou a konec krokev.. Krokev 170/150 protězovat v délce 1,5 m. Námětek 100/110 1 ks vyměnit. Vazný trám 210/230 - protězovat v délce 2 m. Po odstranění příložky bude nutné protězovat i navazující výměnu.

- 32) Hnilobou silně destrúované krátce, námětek a spodní část krokev. Krátce 210/230 - vyměnit. Námětek 100/100 - vyměnit. Krokev 170/150 - protězovat v délce 1 m.

- 33) Houbovou hnilobou poškozený vazný trám, obě pod ním ležící pozednice v délce cca 2 m, na plnou vazbu navazující prahová vaznice v délce cca 1,5 m a v ní začepovaný spodní konec vzpěry podélného ztužení krovu (diagonála). Obě pozednice vyměnit v délce 2 m. Vazný trám 210/230 - protězovat v délce 2 m. Diagonála - protězovat spodní část v délce 1 m

- 33) Hlubkovou hnilobou poškozená kominová výměna. Kominová výměna 170/170 - vyměnit.

DĚLKÝ, POČTY, ZPŮSOB VÝMĚN APOD UVEDENÉ V ČERVENÉM TEXTU JSOU NADRAŽENY ZNALECKÉMU POSUDKU NÁMĚTKY KROKVI NESMÍ TALČIT DO ZDĚNÉ KONSTRUKCE ŘÍMSY. MAZI NÁMĚTKEM A ŘÍMSOU BUDE PONECHÁNA MEZERA 3 mm. NĚ VŽDY JE NÁMĚTEK OSAZEN AN VYKZNY TRÁM NEBO KRÁTĚ. TOHOTO DŮVODU BUDOU NÁMĚTKY PODEPŘENY SLOUPKEM 140x140 mm. VŠECHNY KOMÍNY A POŽÁRNÍ STĚNY BUDOU NOVĚ OPLECHOVÁNY. NADSTŘEŠNÍ ČÁST KOMÍNŮ BUDE OPRAVENA OPLECHOVÁNÍ BUDE PŘEVEDENO Z POZINKOVANÉHO PLECHU, NATŘENÉHO REAKTIVNÍ BARVOU A POTĚ BUDE NATŘENO DO BARVY DLE STŘEŠNÍ KRYTINY. STŘEŠNÍ SVĚTLÍKY BUDOU PONECHÁNY A BUDOU OPRAVENY. NÁMĚTKY BUDOU VŠECHNY MĚNĚNY. BEDNĚNÍ POD NADSTŘEŠNÍM ŽLABEM JE RŮZNÉ VÝŠKY ZÁVISLÉ NA SKLONU NADSTŘEŠNÍHO ŽLABU (POČÍTÁNA PRŮMĚRNÁ VÝŠKA 1000mm). KOLEM POZEDNIC SE NACHÁZÍ STAVĚDNÍ SUŤ, JE NUTNÉ JI PŘI OPRAVÁCH ZLIKVIDOVAT. STÁVAJÍCÍ KROV TYMPANONU BUDE CELÝ DEMONTOVÁN A BUDE NAHRAZEN NOVÝM KROVEM.
