- SO 01 - Sál předků
- SO 02 - Tříkřídlý trakt - východní křídlo
- SO 03 - Tříkřídlý trakt - jižní křídlo
- SO 04 - Tříkřídlý trakt - západní křídlo
- SO 05 - 1. Nádvoří - objekt pokladny a bytů
- SO 06 - 1. Nádvoří - objekt sýpky a krčku
- SO 07 - Objekt WC
- SO 08 - Objekt s bytem u vstupní brány

Investor : NPÚ, státní příspěvková organizace, Valdštejnské náměstí 162/2, 118 01 Praha 1 - Malá strana IČ: 75032333, DIČ: CZ 750 32 333	Zpracovatel dílu : HOL-AGRO spol. s r.o. Pavlovie 23 671 56, Pavlice mobil: 604 995 713 e-mail: info@hol-agro.cz
Zodpovědný projektant : Ing. Radek Holík	Vedoucí projektant : Ing. Radek Holík
Vypracoval : Ing. Radek Holík	
Akce : SZ Vranov nad Dyjí - obnova krovu a střech	Formát : Bx44 Paré :
Místo stavby : k.ú. Vranov nad Dyjí, č. parc. st.142/1, st.142/2, st.142/3	Datum : 5/2015
Oddíl : D1.2 - STAVEBNÍ KONSTRUKČNÍ ČÁST	Č. zakázky : 819/2014
Objekt : SO - 09 Zajištění sálu předků a lešení	Stupeň projektové dokumentace : DPS
Obsah : Situace lešení	Mřítko : Č. výkresu : 01

Investor : NPÚ, státní příspěvková organizace, Valdštejnské náměstí 162/3, 118 01 Praha 1 - Malá strana IČ: 75032333, DIČ: CZ 750 32 333	Zpracovatel dílu : HOL-AGRO spol. s r.o. Pavl

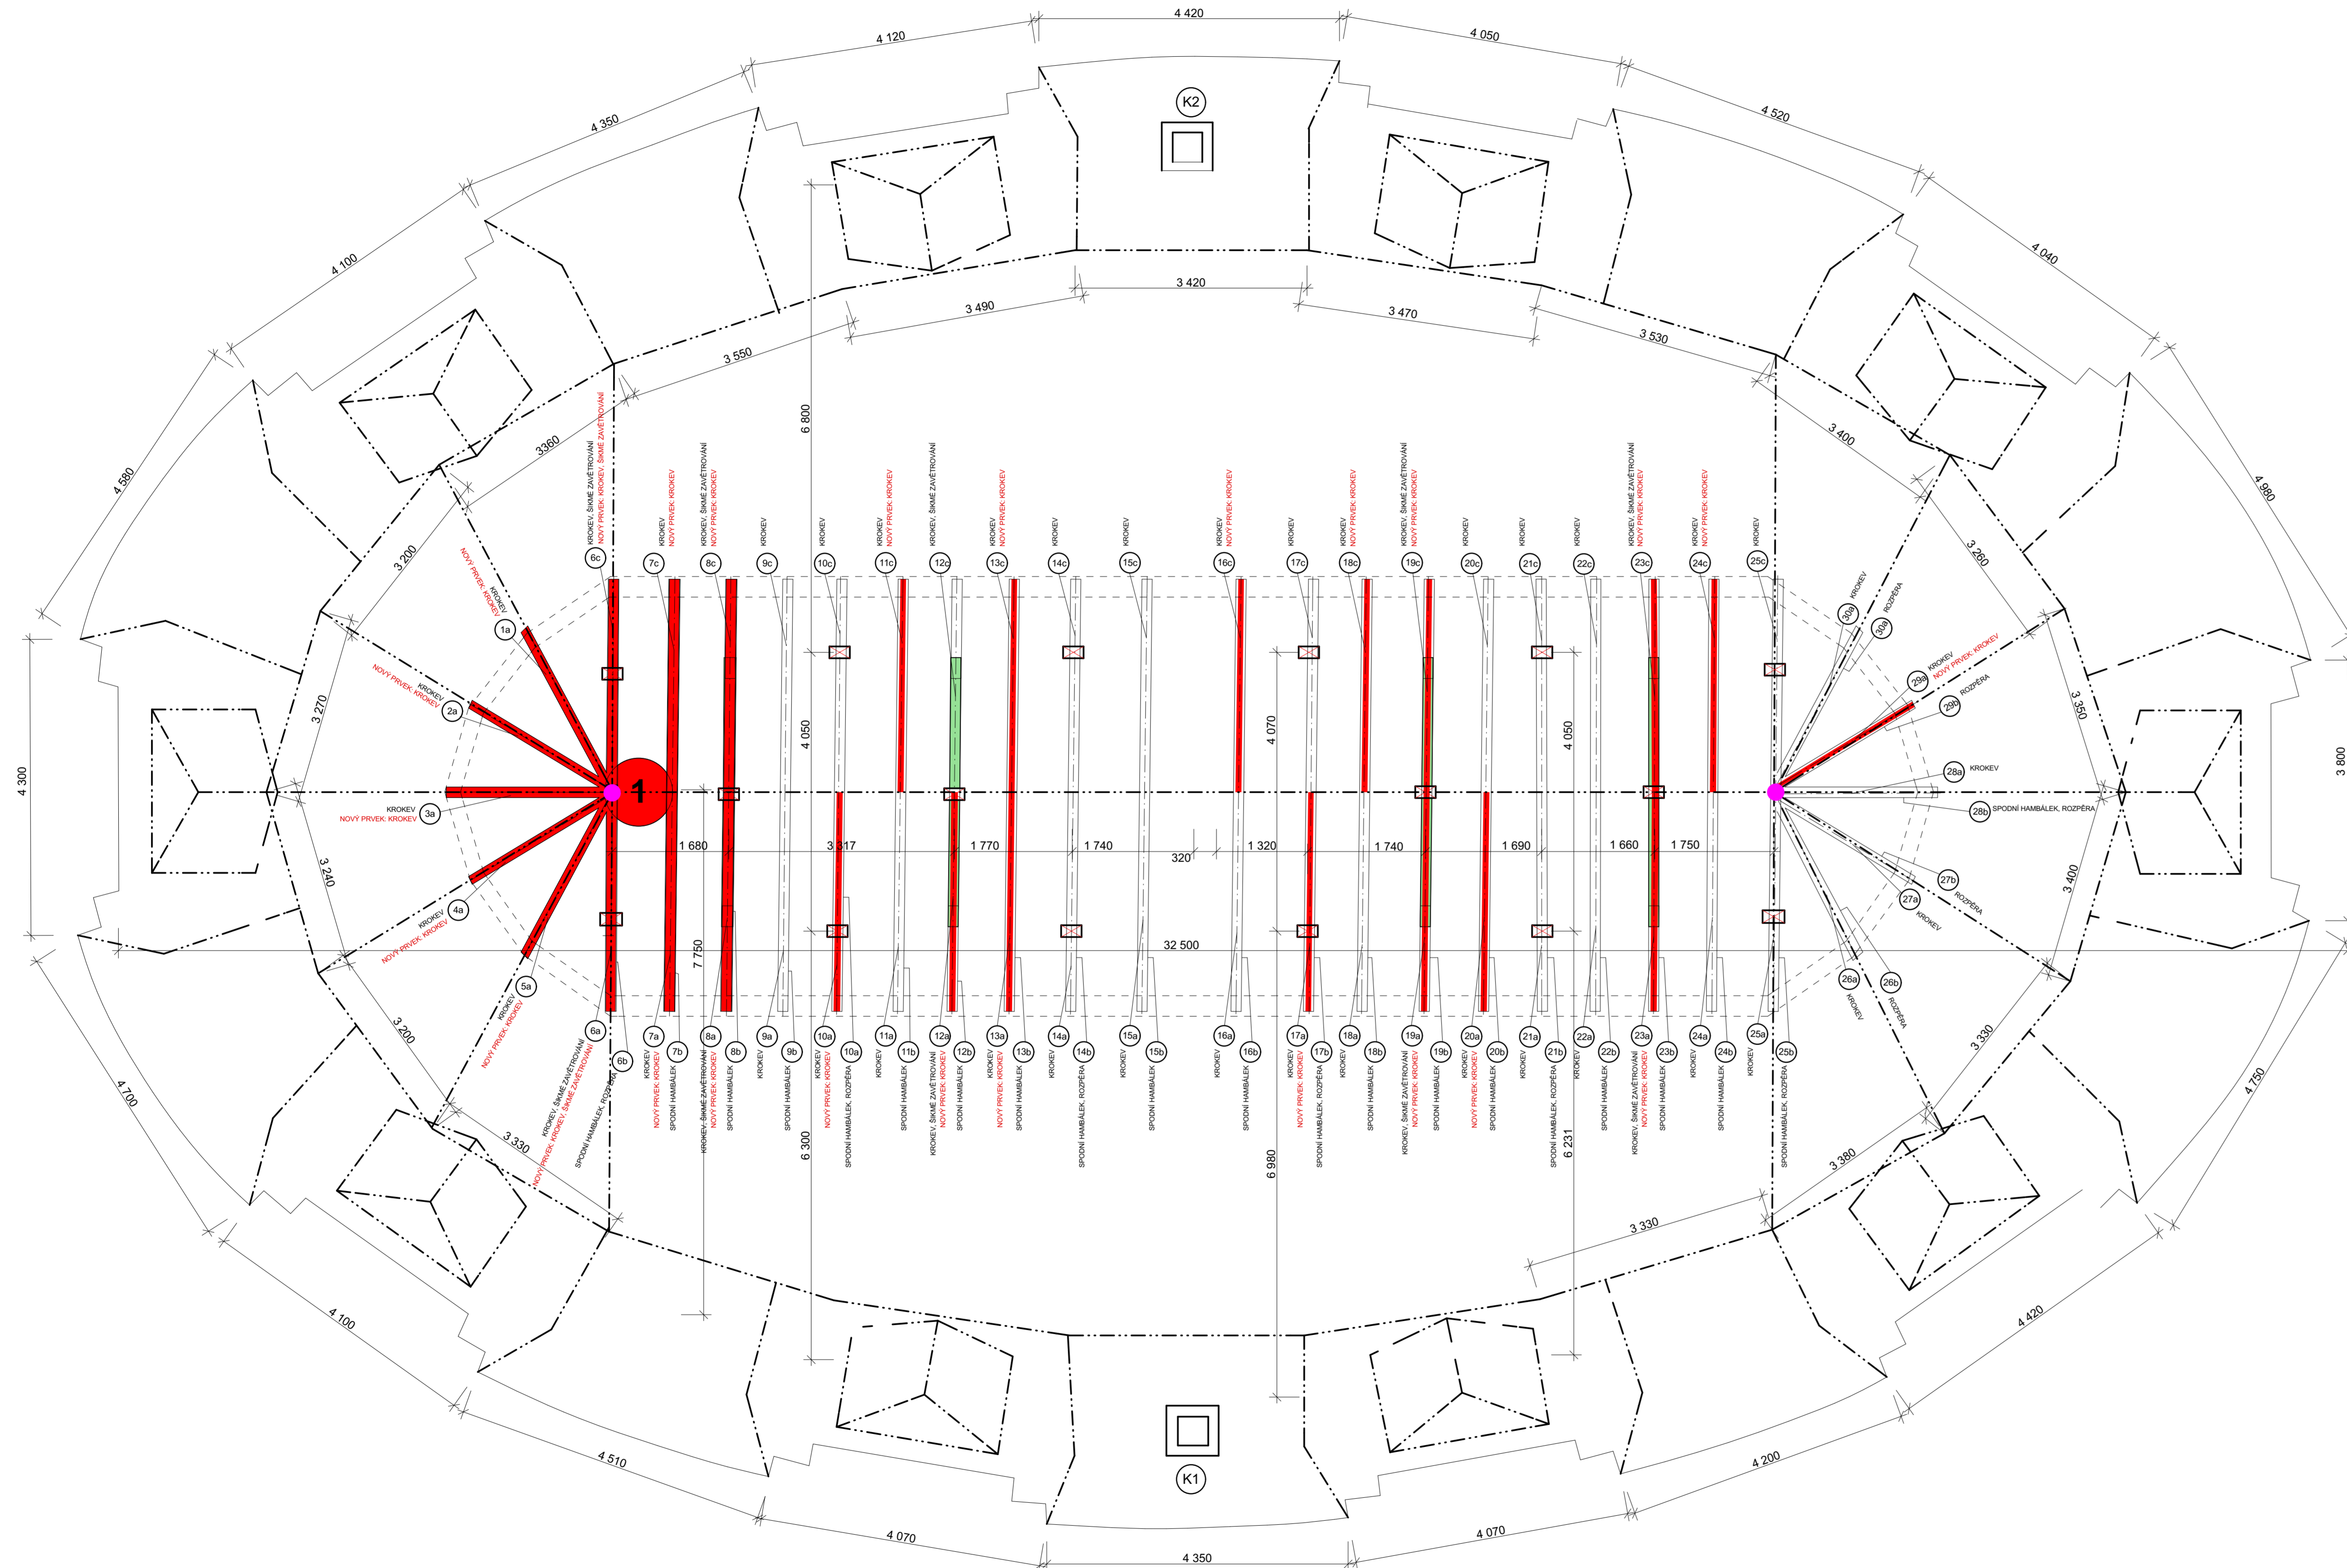
POSUDEK STAVU KROVU A JEHO OPRAVY V MÍSTĚ NÁLEZU

1) Vrcholové části krovů východní polygonální valby jsou v důsledku dlouhodobého zatěžení totalně destruovány houbovou hnilobou a současně poškozeny tesařským krovovým. Tesařským krovovým jsou totalně destruovány také vrcholové části (u hřebene) 2 ks sousedních vazeb v sedlové části střechy. Všechny kroky v délce cca 3m je třeba vyměnit (celkem 11ks). Kroky 140/160 budou vyměněny v celé délce 7,5 m. Šikmé zavětrování bude vyměněno v celé délce 2 m. Sloupce bude nastaven v délce 1 m.

Makovice budou opraveny a opětovně instalovány. Celkový počet 2 ks.

PO PROVEDENÍ TESAŘSKÝCH OPRAV BUDE CELÁ KONSTRUKCE DŮKLADNĚ MECHANICKY OČIŠTĚNA A BUDE PROVEDENA CELOPLŠNÁ CHEMICKÁ SANACE DLE DOPORUČENÍ MYKOLOGA (VIZ. POSUDEK).

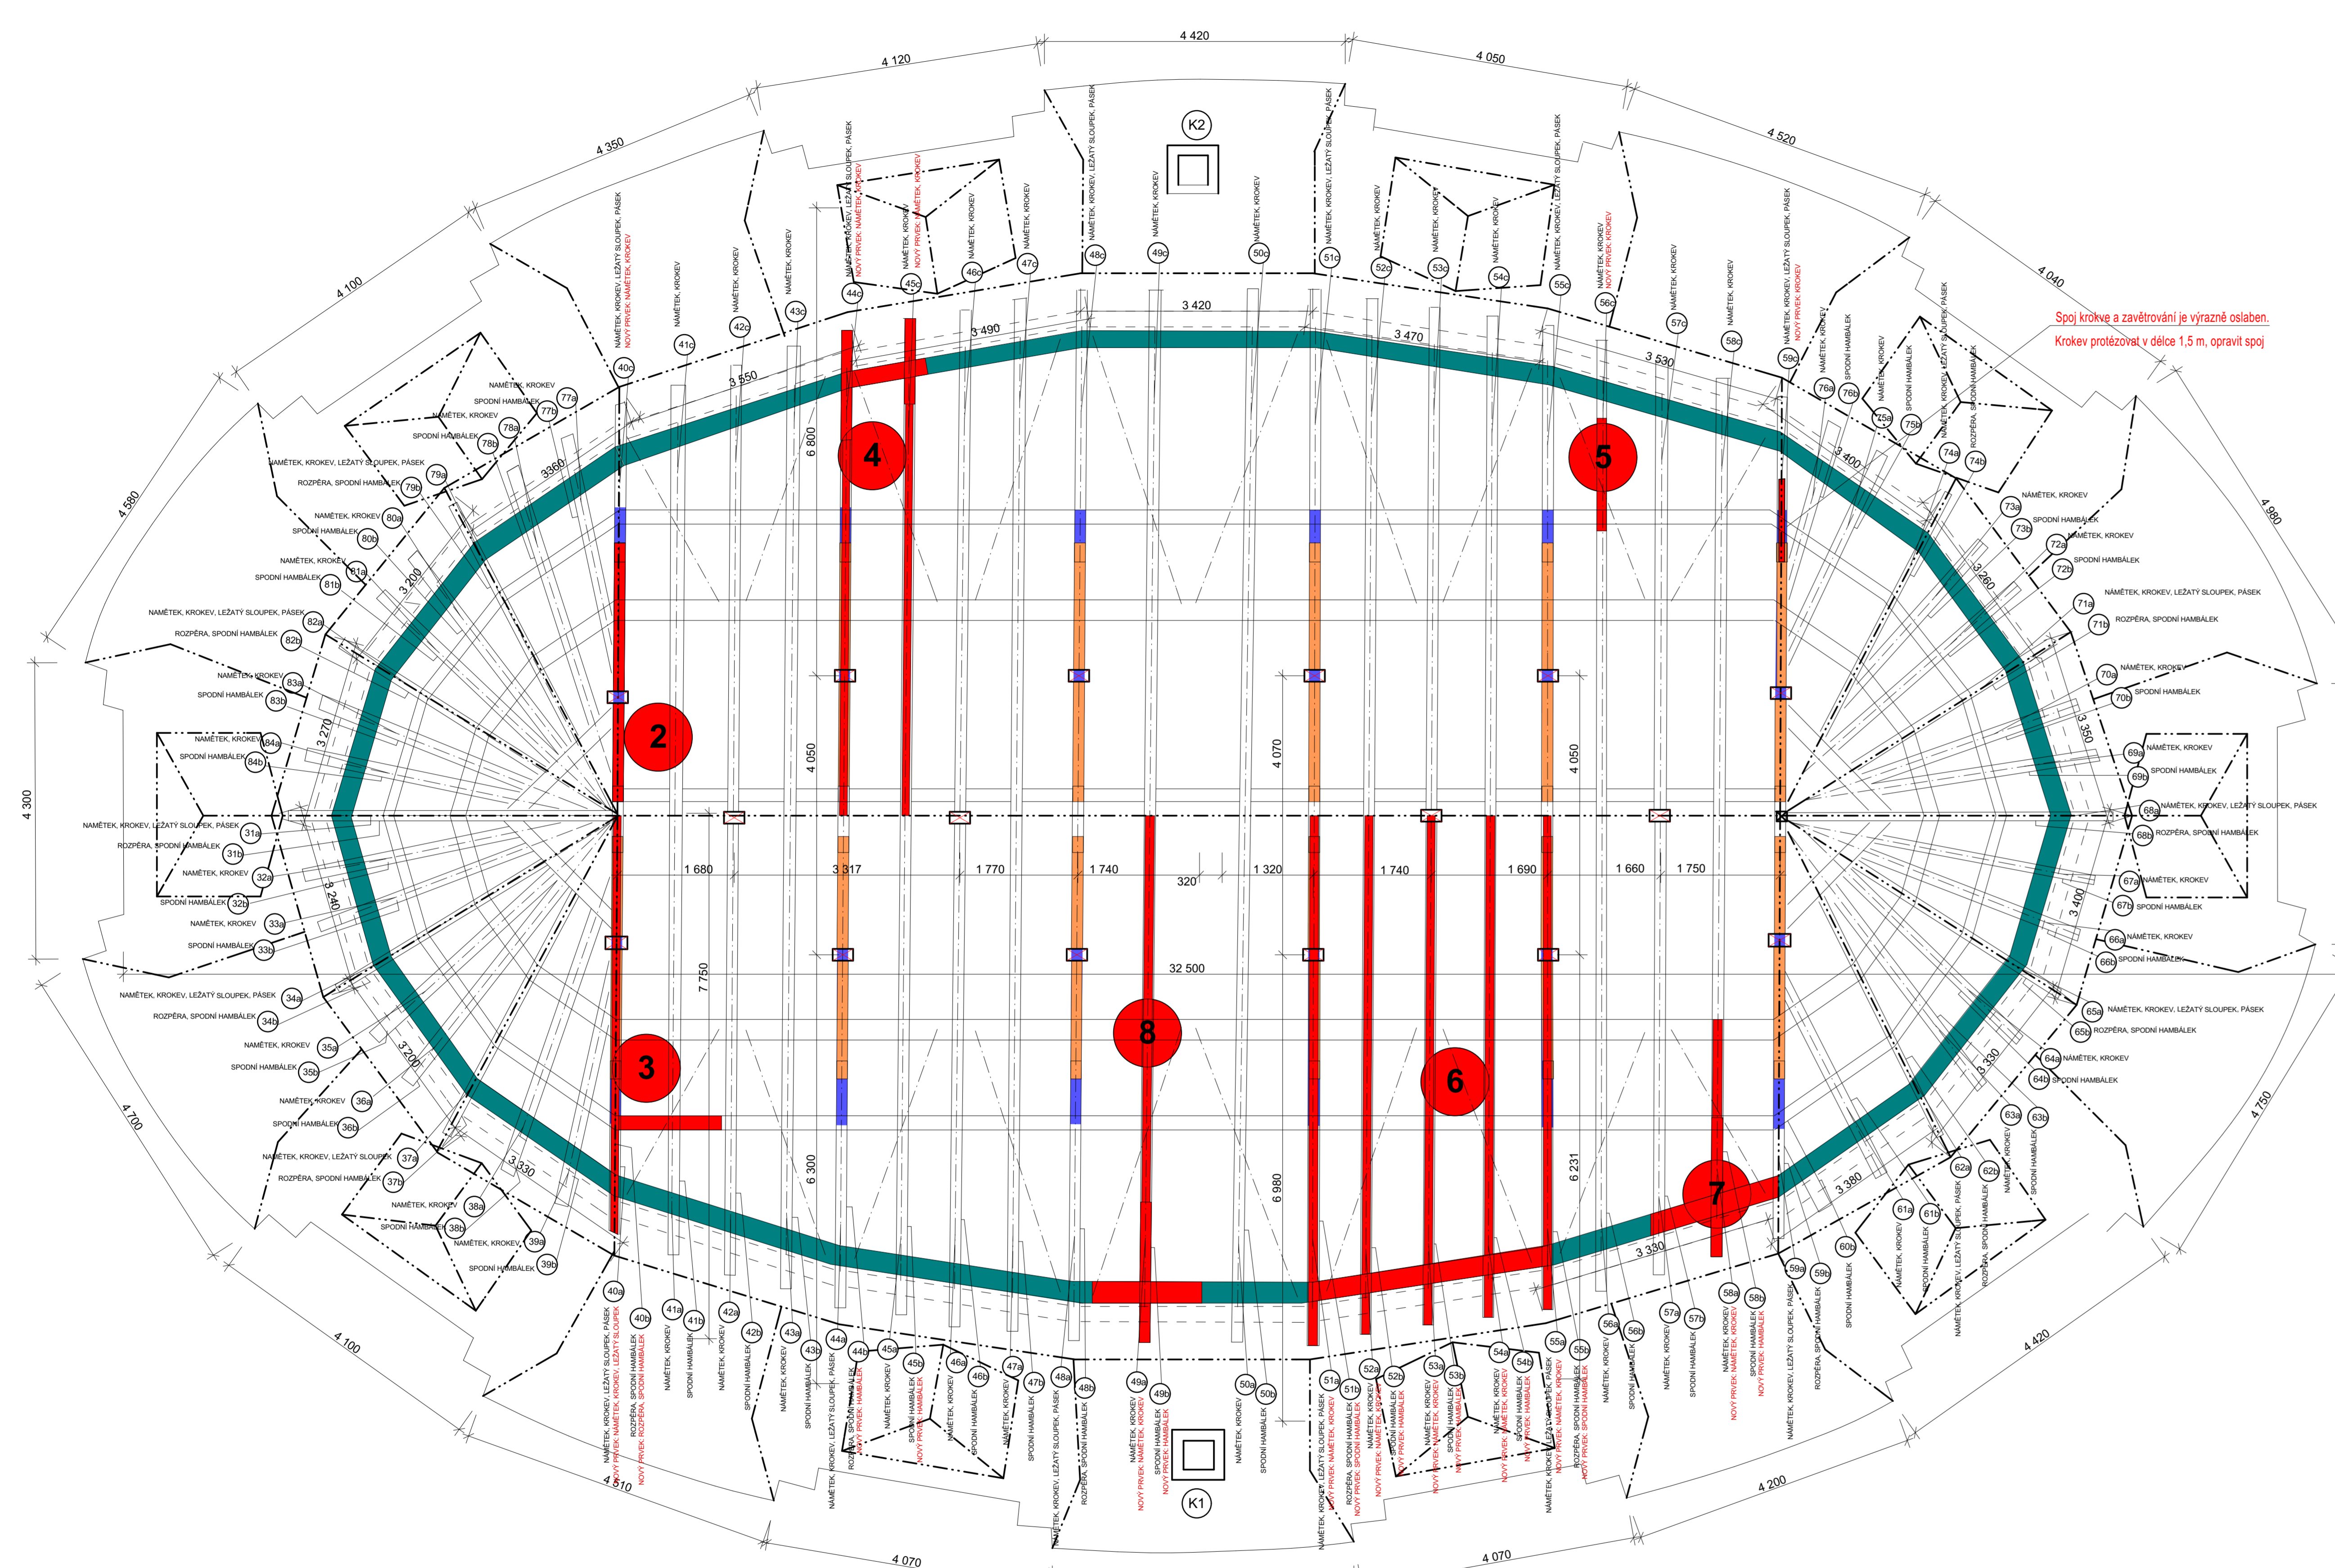
POSUDEK STAVU KROUV A JEHO OPRAVY V MÍSTĚ NÁLEZU

- Tesařím krokvim totálně destrúované krátké vzpěry příčného žtúžení na jižní polovině 1. plné vazby (počítáno od východní valby). Obě vzpěry (délka 2m) je třeba vyměnit. **Vzpěry 2ks, 160/150 budou začepávány do původních míst. Použity budou bukové kolíky.**

- Houbou hnilobou totálně destrúované krokve a námetky (tvořící mansardový lom střechy) na severní straně 1. plné vazby (počítáno od východní valby). Houbou hnilobou je silně poškozén také konec vodorovné vzpěry podélného žtúžení krovu (meziúhlé vaznice) v místech napojení na 1. pilou vazbu. Poškozenou krokve vyměnit v celé délce, li. od mansardového lomu až ke hřebenu, vyměnit námetky, konec vodorovné vzpěry (meziúhlé vaznice) protězovat v délce cca 1,5 m. **Napadena je i horní část ležátého sloupu a rozpěry. Vzpěry 2ks, 160/150 budou začepávány do původních míst. Použity budou dubové kolíky. Ležatý sloup zdvojený 210/160 + 160, bude protězován v délce cca 1 m. Rozpěra 160/270 bude protězována v délce cca 1 m. Hambálek 160/220 bude protězován v délce cca 1 m.**

- Houbou hnilobou totálně destrúované krokve 2. plné vazby (počítáno od východní valby) na jižní straně a také krokve sousední vazby jednoduché. Hnilobou jsou destrúovány i oba námetky tvořící mansardový lom střechy. Obě krokve byly v minulosti částečně posílány trámovými příložkami. Obě v délce 4 - 5 m od mansardového lomu vyměnit, vyměnit také oba námetky. V případě poškození navazujících konců hambálků bude třeba tyto opravit krátkými protězami v délce cca 1 m. **Krokve 1 ks, 140/160 budou vyměněny v celé délce od mansardového lomu po vrchol. Celková délka krokve 7,5m. Námetky 2 ks, 100/110, délka 2 m budou vyměněny v celé délce. Konce hambálků budou nově protězovány v délce 1 m.**

- Houbou hnilobou a dřevokazným hmyzem silně destrúované krokve ve vzdálenosti cca 2m nad mansardovým lomen střechy. Krokve protězovat v délce cca 3m od mansardového lomu s možným napojením na vodorovnou vzpěru podélného krovu (meziúhlé vaznic). **Krokve 1 ks, 140/160 budou vyměněny v délce 3m od mansardového lomu. Napojení bude provedeno nad vodorovnou vzpěrou podélného žtúžení krovu (meziúhlé vaznice).**

- Hilobou totálně destrúované spodní konce krokví a námetky. Pravděpodobně je zasažen konec hambálku a část středové vaznice. **Krokve 5 ks, 140/160 budou vyměněny v celé délce od mansardového lomu po vrchol. Celková délka krokve 7,5 m. Námetky 2 ks, 100/110, délka 2 m budou vyměněny v celé délce. Středová vaznice 160/280 a prahová vaznice 280/23 bude protězována v celkové délce 3,6 m. napojení bude provedeno vždy v plné vazbě. Hambálek 5 ks, 160/220 bude protězován v délce 2 m.**

- Hilobou silně poškozéná krokve, pravděpodobně i konec hambálku. **Krokve 1 ks, 140/160 bude vyměněna v délce 4 m od mansardového lomu. Námetky 1 ks, 100/110, délka 2 m bude vyměněn v celé délce. Středová vaznice 160/280 a prahová vaznice 280/23 bude protězována v celkové délce 2 m. Hambálek 1 ks, 160/280 bude protězován v délce 2 m.**

- Hilobou je poškozéný konec hambálku v délce cca 2 m, na něj napojená krokve a hniloba zřejmě zasáhla i část středové vaznice. **Krokve 1 ks, 140/160 bude vyměněna v celé délce od mansardového lomu po vrchol. Celková délka krokve 7,5m. Námetky 1 ks, 100/110, délka 2 m bude vyměněn v celé délce. Středová vaznice 160/280 bude protězována v celkové délce 2 m. Hambálek 1 ks, 160/280 bude protězován v délce 2 m.**

PO PROVEDĚNÍ TESAŘSKÝCH OPRAV BUĀE CELÁ KONSTRUKCE DŮKLADNĚ MECHANICKY OČIŠTENÁ A BUĀE PROVĚŘENA CELPOŤASNĚ CHEMICKÁ SANACE DLE DOPORUČENÍ MYKOLOGA (VIZ. POSUDEK).

STÁVAJÍCÍ ŘÍMSA NA VALBOVĚM LOMU BUĀE OBNOVENA. DOĀE K ODSTRÁNĚNÍ STÁVAJÍCÍHO OPLECHOVÁNÍ. ODSTRÁNĚNÍ DEGRADOVANĚHO DŘEVA STÁVAJÍCÍ PRŮVK ŘÍMSY BUĀE VE STŘEJNĚ PROFILÁCI A DRUHŮ MATERIÁLU DOPLNĚN. PŘEDPOKLAD VYMĚNY 60%. DOTĚSNĚNÍ KE KRYTINĚ BUĀE PROVĚDENO DOMALOVÁNÍM VÁPNOVNĚ MALTOU.

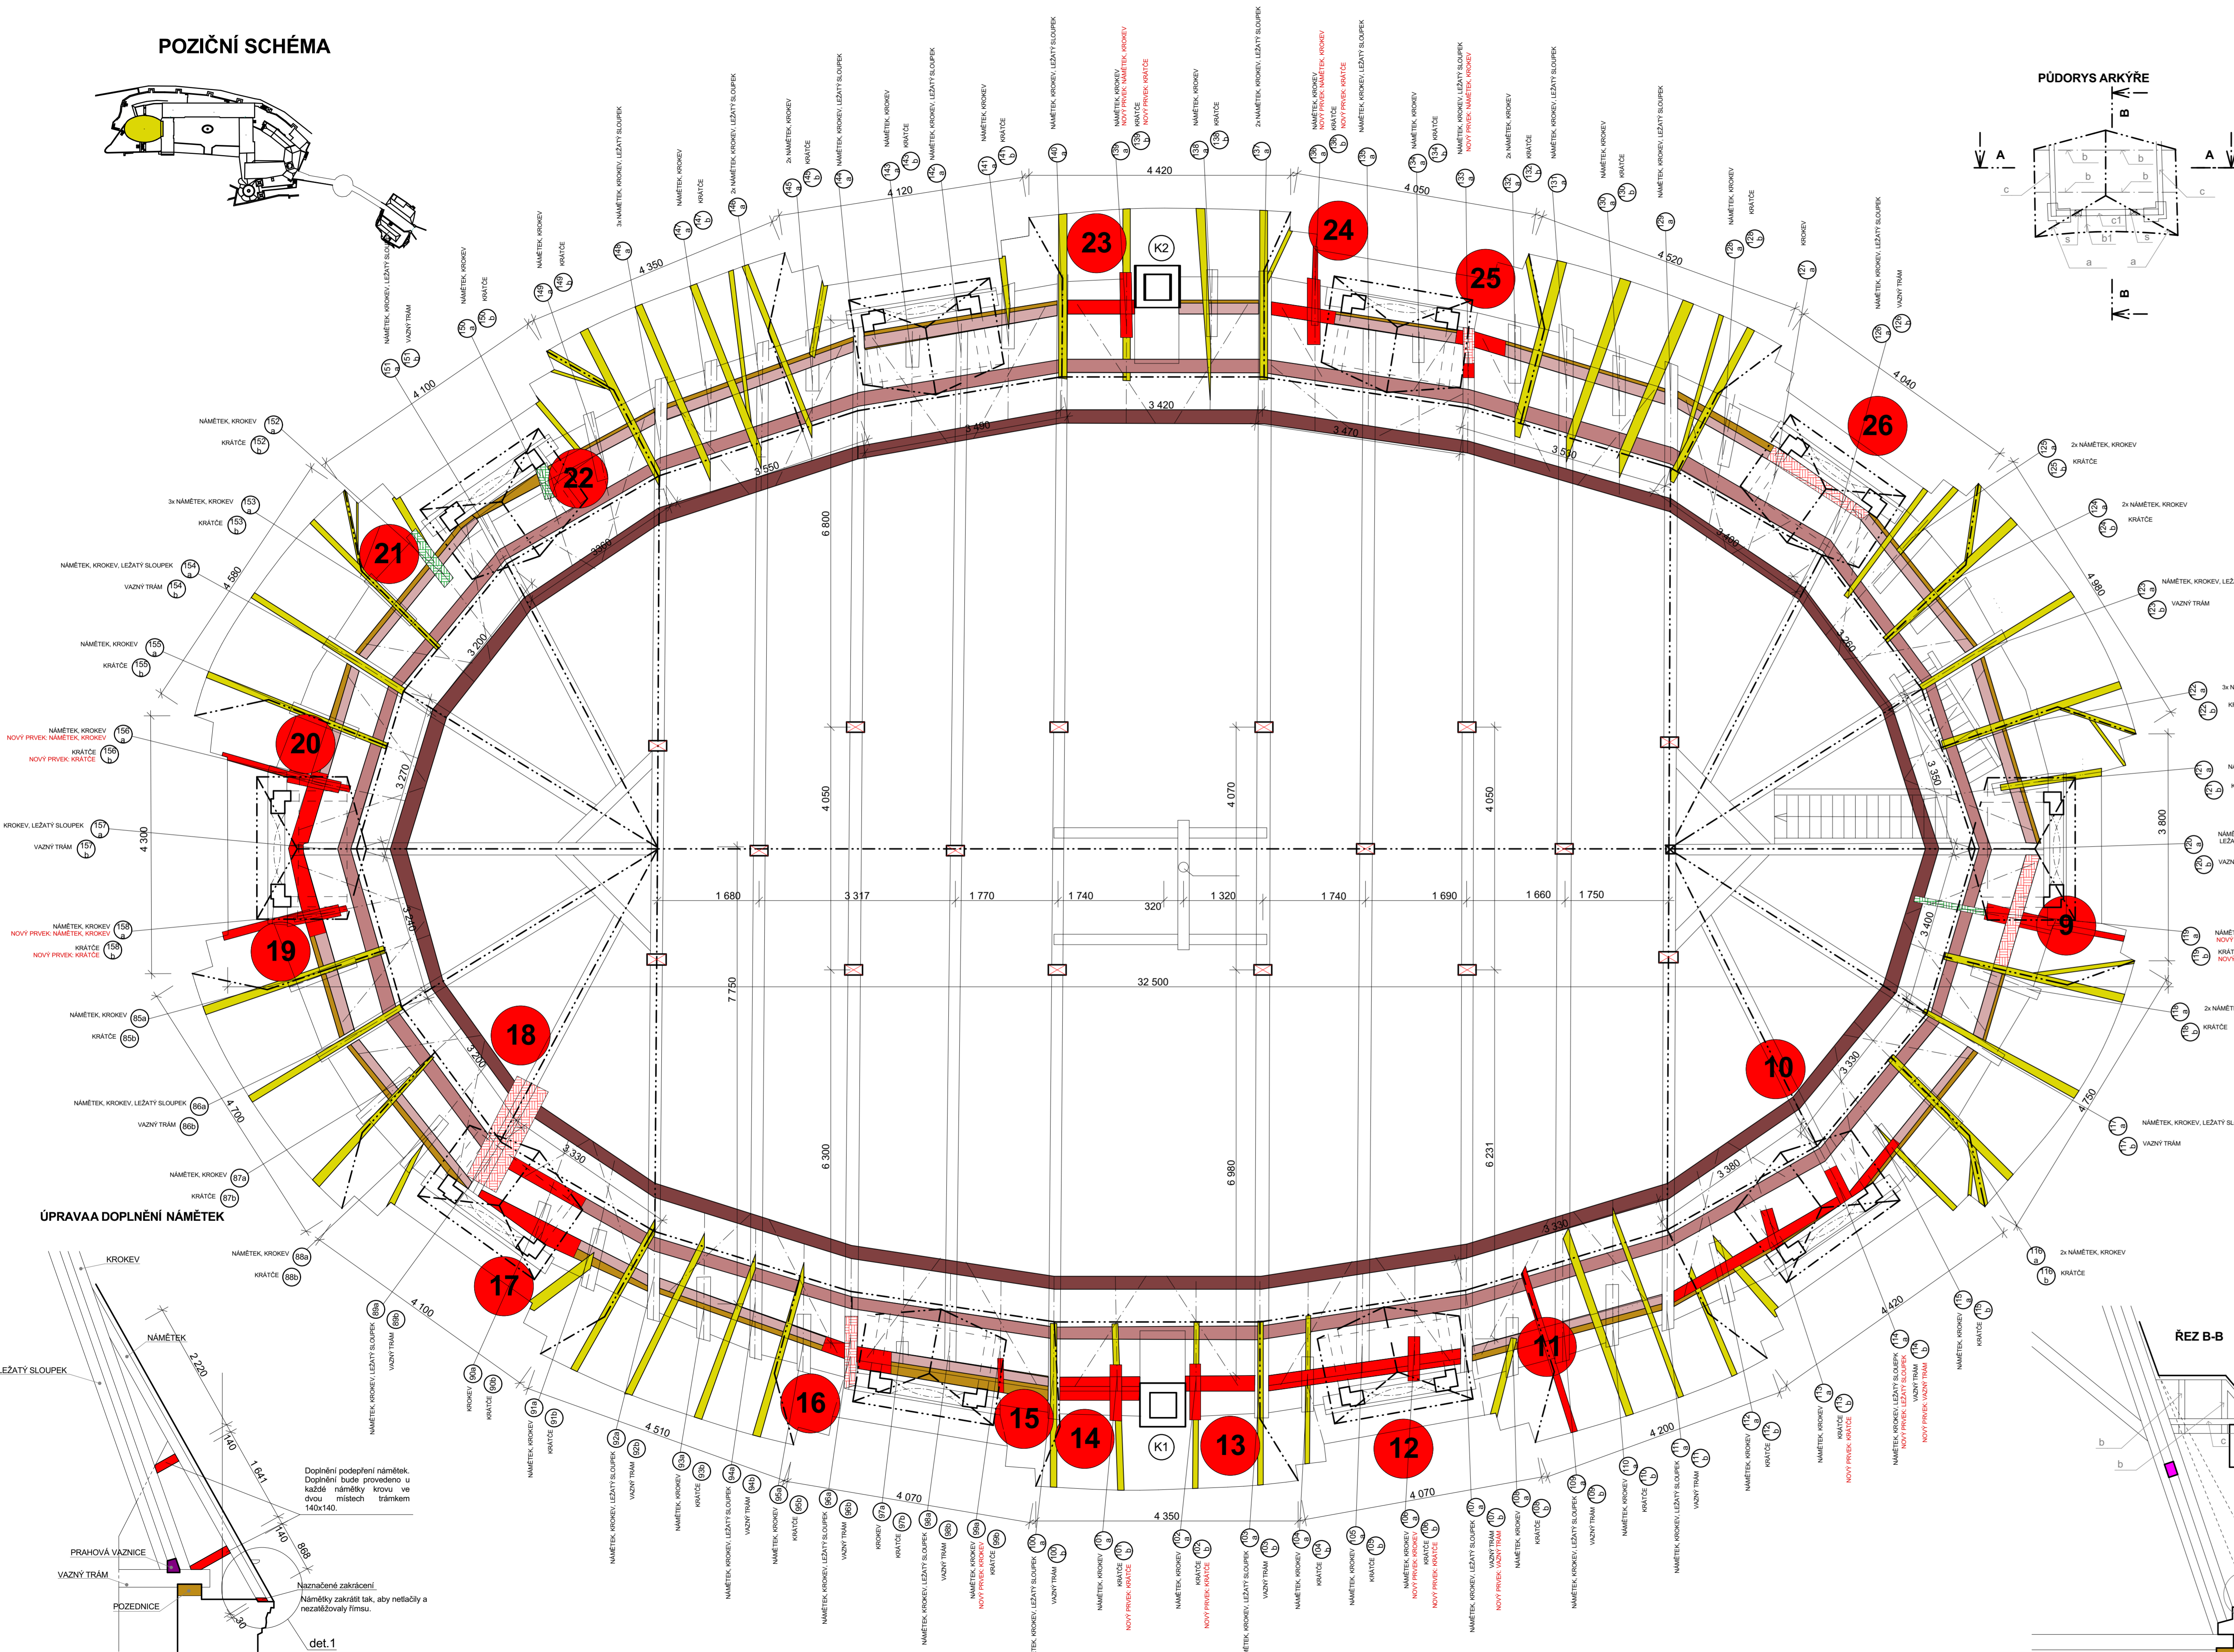
PŮDORYS ARKÝŘE

POSUDEK STAVU KROUV A JHO OPRAVY V MÍSTĚ NÁLEZU

- 9) Tesařikem krovovým silně poškozená spodní část krokve, konec pozednice a námetek poškozen houbovou hnilobou.
10) Houbovou hnilobou totálně destruuovaná spodní část ležatého sloupku, prahová vaznice, pozednice plně vazby a kráče

11) Houbovou hnilobou poškozen námetek.
12) Houbovou hnilobou narušena prahová vaznice, silně destruuované krátké i pozednice.
13) Hnilobou totálně destruuovaná pozednice a na ní ležící krátké.

14) Prahová vaznice vedle komínového tělesa silně destruuovaná houbovou hnilobou, taktéž pod ní ležící krátké a pozednice.
15) Spodní část krokve silně destruuovaná houbovou hnilobou.

16) Konce prahové vaznice a pozednice přiléhající ke zdivu arkýře jsou totálně destruuované houbovou hnilobou.
17) Konce prahové vaznice a pozednice přiléhající ke zdivu arkýře jsou totálně destruuované houbovou hnilobou.

18) Konce mezilehlé vaznice totálně destruuované houbovou hnilobou.
19) Konce prahové vaznice a pozednice přiléhající ke zdivu arkýře jsou totálně destruuované houbovou hnilobou.

20) Konce prahové vaznice a pozednice přiléhající ke zdivu arkýře jsou totálně destruuované houbovou hnilobou.
21) Krátké vazby přiléhající ke zdivu silně poškozené tesařikem krovovým.

22) Krátké vazby přiléhající ke zdivu silně poškozené tesařikem krovovým.
23) Hlubkovou hnilobou silně destruuovaná část prahové vaznice u komínového tělesa, pod ní ležící krátké, konce pozednice a také spodní část krokve.

24) Hlubkovou hnilobou totálně destruuovaný námetek spodní část krokve, krátké a pod ním ležící pozednice.
25) Hlubkovou hnilobou silně poškozená pozednice přiléhající ke zdivu, spodní část krokve plně vazby a konec vazného trámu plně vazby.

26) Prahová vaznice pod oknem částečně narušena hnilobou.

NÁMĚTKY KROKVÍ NESMÍ TALČIT DO ZDĚNE KONSTRUKCE ŘÍMSY. MEZI NÁMĚTKEM A ŘÍMSOU BUDE PONECHÁNA 30 MM MEZERA. VŠECHNY NÁMĚTKY BUDOU PODEPŘENY SLOUPKEM.

STŘÍŠVÝ ARKÝŘŮ BUDOU CELÉ NOVĚ VYTVOŘENY - celkem 10 ks arkýřů.
