Investor :	NPÚ, státní příspěvková organizace, Valdštejnské náměstí 162/2, 118 01 Praha 1 - Malá strana IČ: 75032333, DIČ: CZ 750 32 333	Zpracovatel dílu :	HOL-AGRO spol. s r.o., Pavlice 23, 671 56, Pavlice mobil: 604 995 713 e-mail: info@hol-agro.cz
Zodpovědný projektant :	Ing. Radek Holík	Vedoucí projektant :	Jan Holík
Vypracoval :	Jan Holík	Formát :	10xA4
Akce :	SZ Vranov nad Dyjí - obnova krovu a střech	Datum :	5/2015
Místo stavby :	k.ú. Vranov nad Dyjí, č. parc. st.142/1, st.142/2, st.142/3	Č.zakázky :	819/2014
Oddíl :	D1.2 - STAVEBNĚ-KONSTRUKČNÍ ČÁST	Stupeň projektové dokumentace :	DPS
Objekt :	SO - 05 1.Nádvíží - objekt polokládky a tytlů	Obsah :	Stávající stav
Měřítko :	1 : 50	Č. výkresu :	01

POSUDEK STAVU KROVU A JEHO OPRAVY V MÍSTĚ NÁLEZU

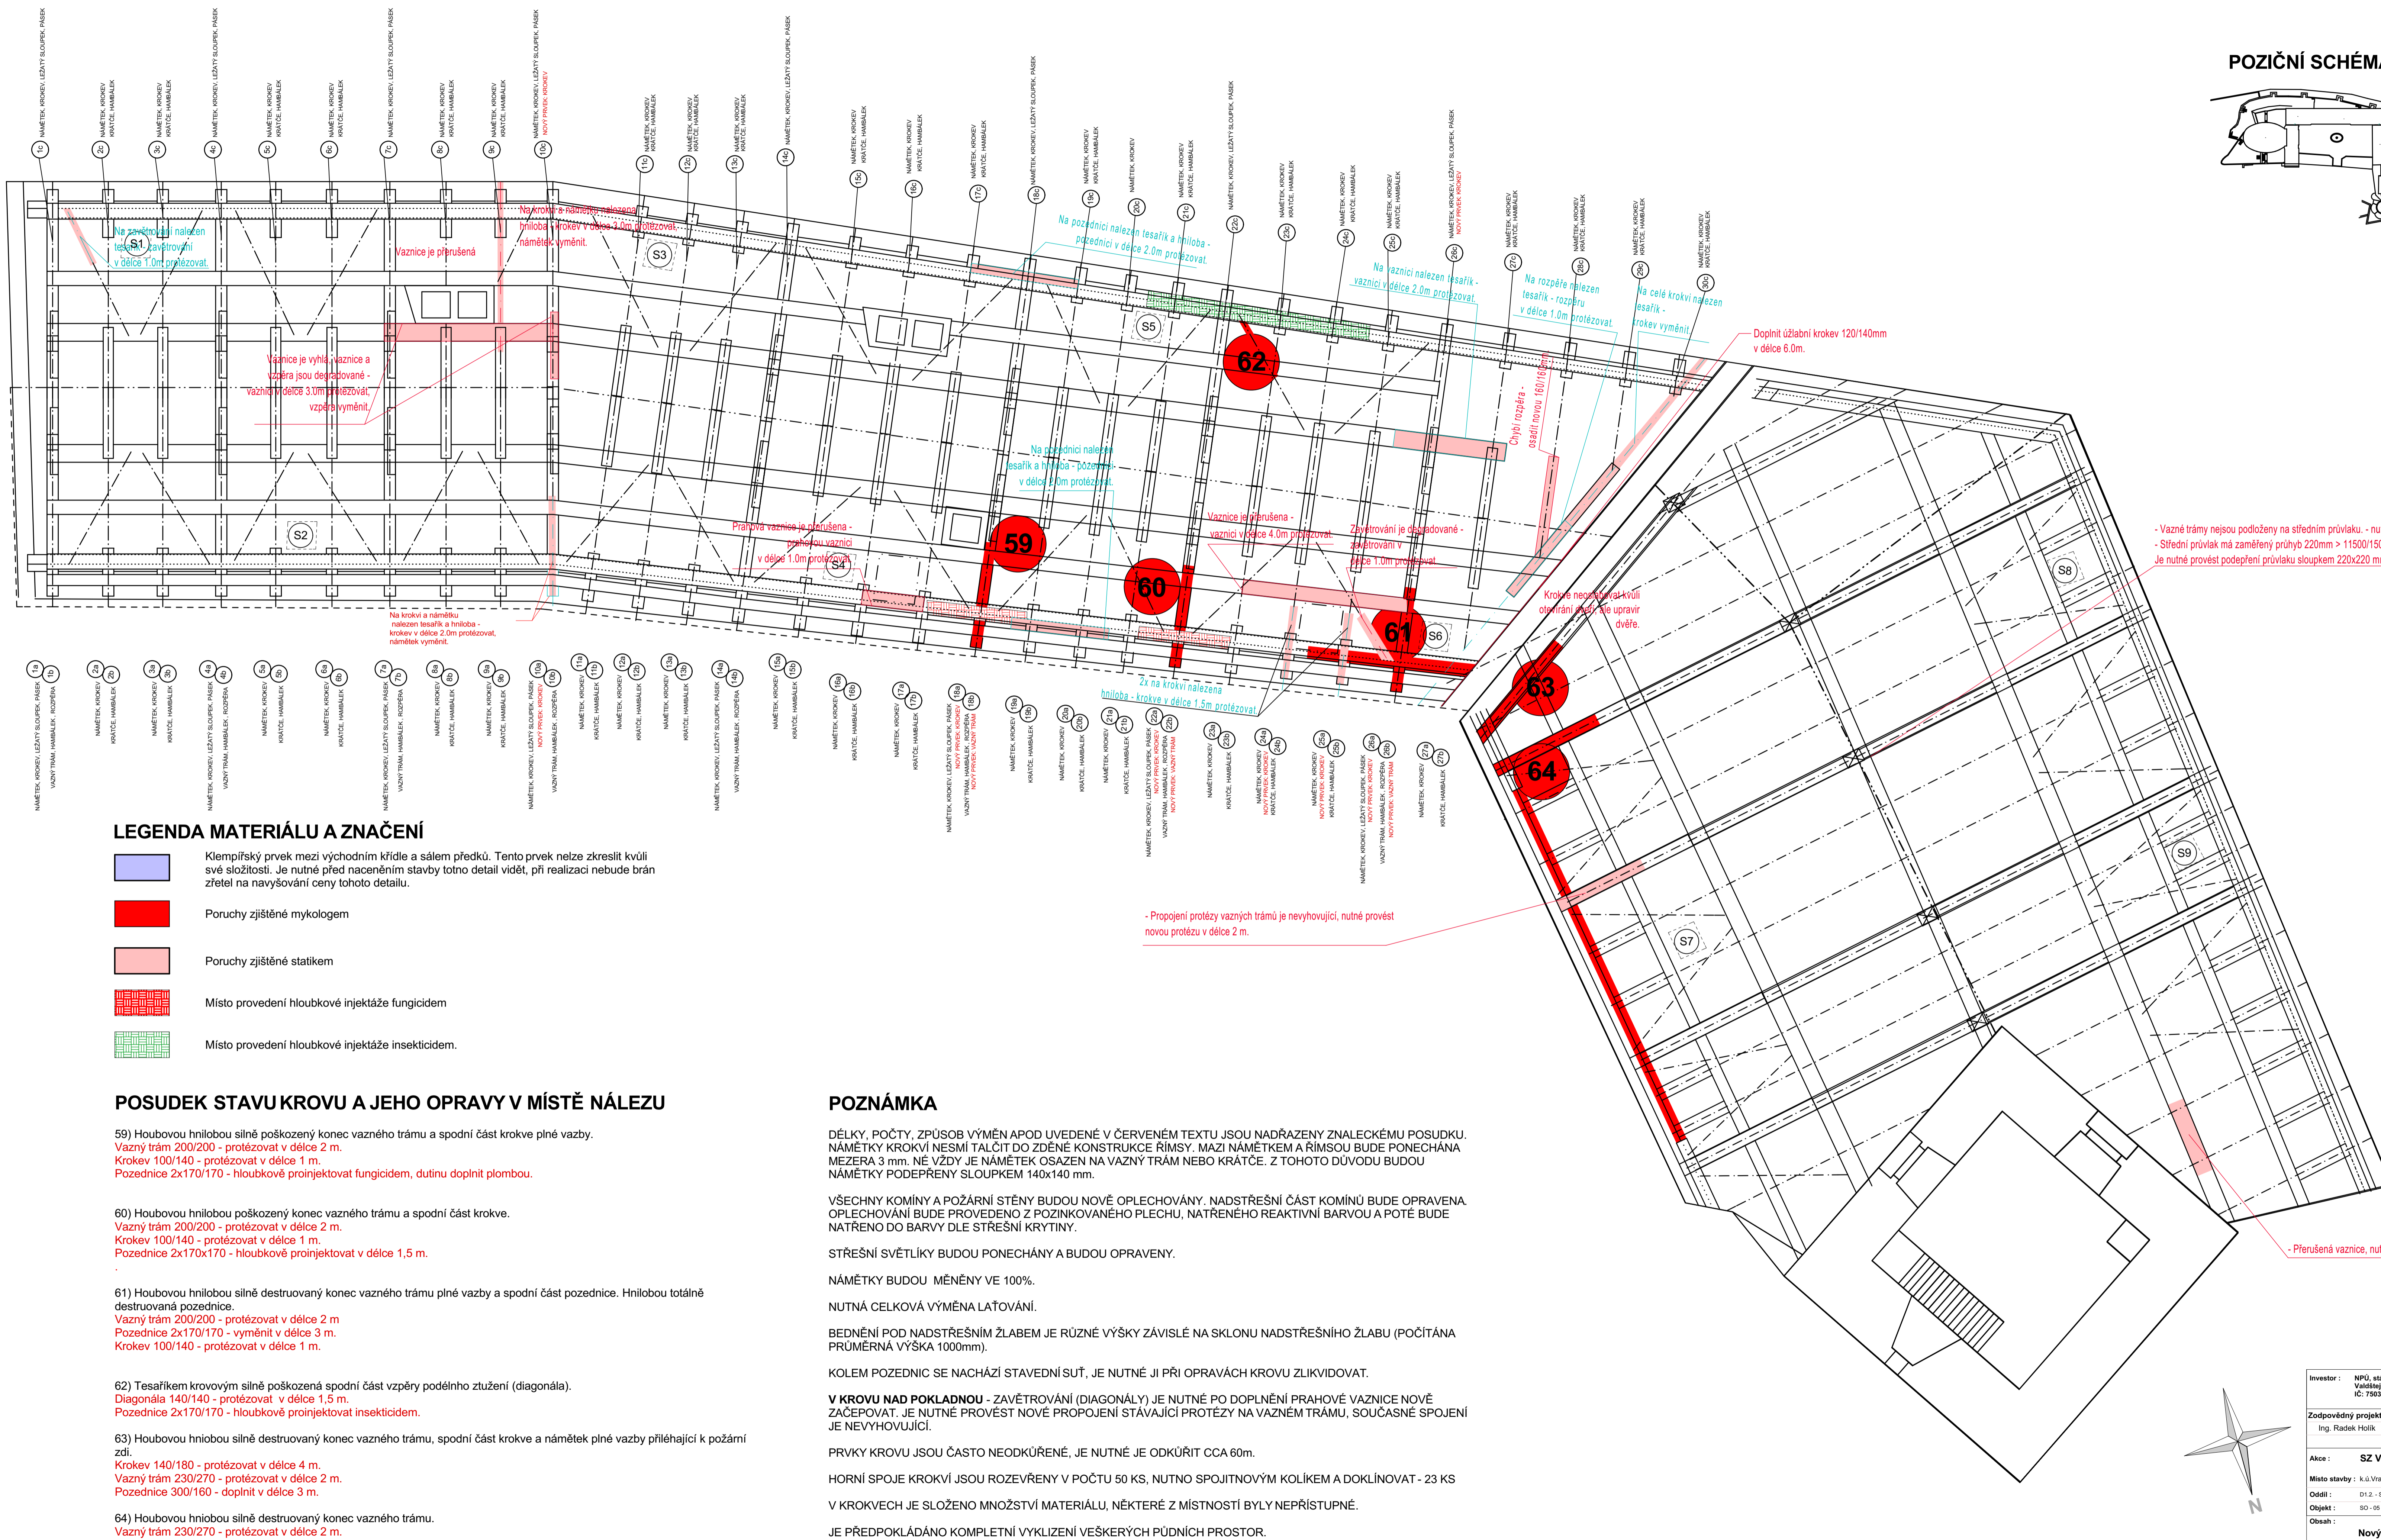
- Vazné trámy nejsou podloženy na středním průvlaku - nutné doplnění podložení
 - Střední průvlak má zaměřený průřez 220mm > 11500/150-76.66mm ... NEVYHOVUJE!!!
 Je nutné provést podepření průvlaku sloupkem 220x220 mm

- Přetržená vaznice, nutné nové nastavení (protézovat v délce 1 m).

- 59) Houbovou hnilobou silně poškozený konec vazného trámu a spodní část krokvě plné vazby.
 Vazný trám 200/200 - protézovat v délce 2 m.
 Krokev 100/140 - protézovat v délce 1 m.
 Pozednice 2x170/170 - hloubkově proinjektovat fungicidem, dutinu doplnit plmbou.

- 60) Houbovou hnilobou poškozený konec vazného trámu a spodní část krokvě.
 Vazný trám 200/200 - protézovat v délce 2 m.
 Krokev 100/140 - protézovat v délce 1 m.
 Pozednice 2x170x170 - hloubkově proinjektovat v délce 1,5 m.

- 61) Houbovou hnilobou silně destruovaný konec vazného trámu plné vazby a spodní část pozednice. Hnilobou totálně destruovaná pozednice.
 Vazný trám 200/200 - protézovat v délce 2 m
 Pozednice 2x170/170 - vyměnit v délce 3 m.
 Krokev 100/140 - protézovat v délce 1 m.

- 62) Tesáříkem krovovým silně poškozená spodní část vzpěry podélného ztužení (diagonála).
 Diagonála 140/140 - protézovat v délce 1,5 m.
 Pozednice 2x170/170 - hloubkově proinjektovat insekticidem.

- 63) Houbovou hnilobou silně destruovaný konec vazného trámu, spodní část krokvě a námětek plné vazby přiléhající k požární zdi.
 Krokev 140/180 - protézovat v délce 4 m.
 Vazný trám 230/270 - protézovat v délce 2 m.
 Pozednice 300/160 - doplnit v délce 3 m.

- 64) Houbovou hnilobou silně destruovaný konec vazného trámu.
 Vazný trám 230/270 - protézovat v délce 2 m.
 Prahová vaznice 310/200 - doplnit v délce 10 m.
