- SO 01 - Sál předků
- SO 02 - Tříkřídlý trakt - východní křídlo
- SO 03 - Tříkřídlý trakt - jižní křídlo
- SO 04 - Tříkřídlý trakt - západní křídlo
- SO 05 - 1. Nádvoří - objekt pokladny a bytů
- SO 06 - 1. Nádvoří - objekt sýpky a krčku
- SO 07 - Objekt WC
- SO 08 - Objekt s bytem u vstupní brány

Investor : NPÚ, státní příspěvková organizace, Valdštejnské náměstí 162/2, 118 01 Praha 1 - Malá strana IČ: 75032333, DIČ: CZ 750 32 333	Zpracovatel dílu : HOL-AGRO spol. s r.o. Pavlovie 23 671 56, Pavlice mobil: 604 995 713 e-mail: info@hol-agro.cz
Zodpovědný projektant : Ing. Radek Holík	Vedoucí projektant : Ing. Radek Holík
Vypracoval : Ing. Radek Holík	
Akce : SZ Vranov nad Dyjí - obnova krovu a střech	Formát : Bx44 Paré :
Místo stavby : k.ú. Vranov nad Dyjí, č. parc. st.142/1, st.142/2, st.142/3	Datum : 5/2015
Oddíl : D1.2 - STAVEBNÍ KONSTRUKČNÍ ČÁST	Č. zakázky : 819/2014
Objekt : SO - 09 Zajištění sálu předků a lešení	Stupeň projektové dokumentace : DPS
Obsah : Situace lešení	Mřítko : Č. výkresu : 01

Investor : NPÚ, státní příspěvková organizace, Valdštejnské náměstí 162/3, 118 01 Praha 1 - Malá strana IČ: 75032333, DIČ: CZ 750 32 333	Zpracovatel dílu : HOL-AGRO spol. s r.o. Pavl

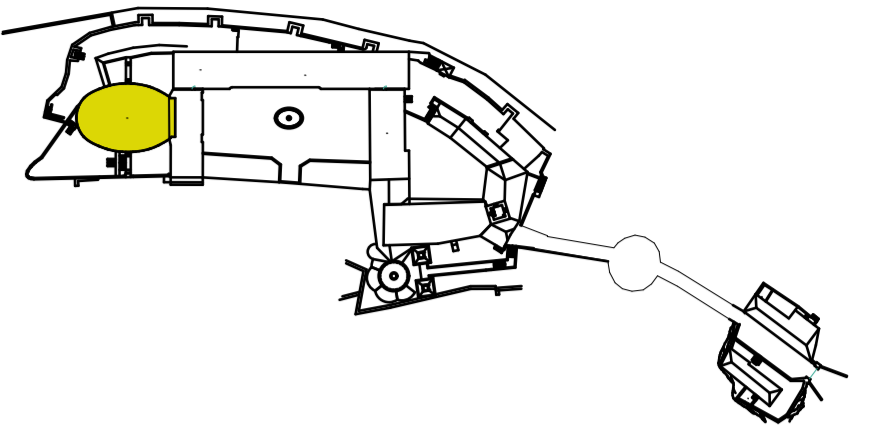
POSUDEK STAVU KROVU A JEHO OPRAVY V MÍSTĚ NÁLEZU

1) Vrcholové části krovů východní polygonální valby jsou v důsledku dlouhodobého zatěžení totalně destruovány houbovou hnilobou a současně poškozeny tesařským krovovým. Tesařským krovovým jsou totalně destruovány také vrcholové části (u hřebene) 2 ks sousedních vazeb v sedlové části střechy. Všechny kroky v délce cca 3m je třeba vyměnit (celkem 11ks). Kroky 140/160 budou vyměněny v celé délce 7,5 m. Šikmé zavětrování bude vyměněno v celé délce 2 m. Sloupce bude nastaven v délce 1 m.

Makovice budou opraveny a opětovně instalovány. Celkový počet 2 ks.

DĚLKY, POČTY, ZPŮSOB VÝMĚN APOD UVEDENÉ V ČERVENÉM TEXTU JSOU NADŘAZENY ZNALCKÉMU POSUDKU. MAKOVICE BUDOU ŘEPAŠOVÁNY, POKUD JEJICH STAV NEUMOŽNÍ OPRAVU BUDOU DODÁNY REPLIKY.

NÁMĚTKY BUDOU MĚNĚNY VE 100 %, PRO PŘEHLEDNOST NENÍ ZNAČENO ČERVENĚ VE VÝKRESE. VE VÝKAZE VÝMĚR JSOU VÝMĚNY NÁMĚTKU ZAPOČÍTÁNY.

PO PROVEDENÍ TESAŘSKÝCH OPRAV BUDE CELÁ KONSTRUKCE DŮKLADNĚ MECHANICKY OČIŠTĚNA A BUDE PROVEDENA CELOPLŠNÁ CHEMICKÁ SANACE DLE DOPORUČENÍ MYKOLOGA (VIZ. POSUDEK).

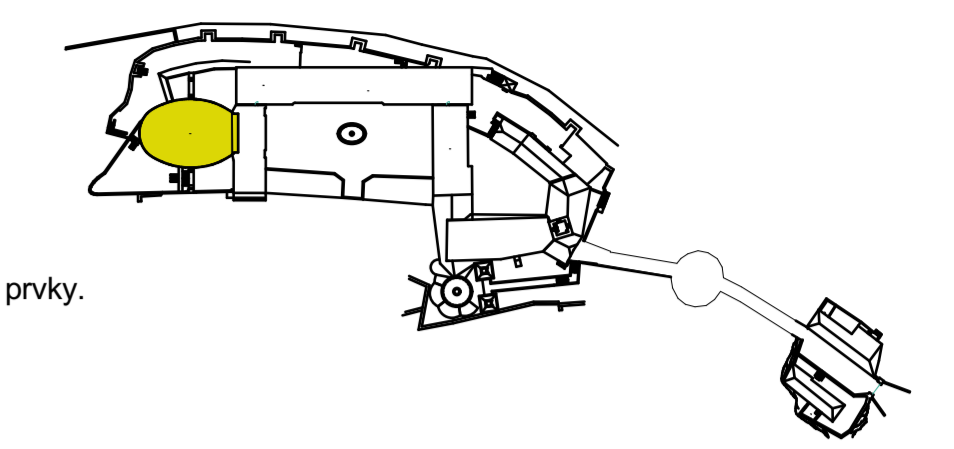
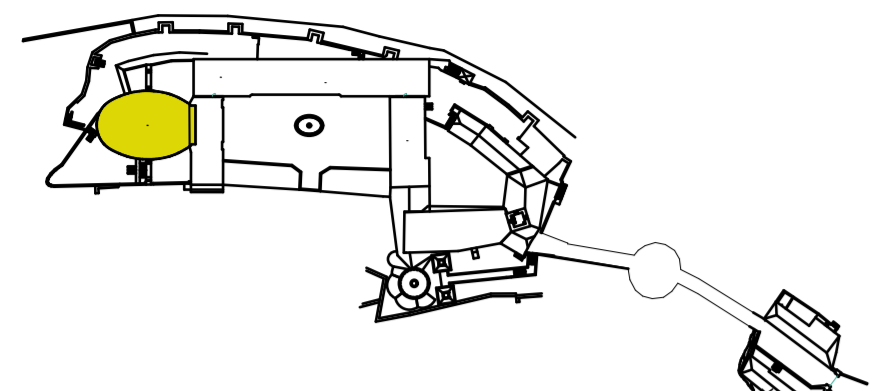
POSUDEK STAVU KROUV A JEHO OPRAVY V MÍSTĚ NÁLEZU

- Tesařím krokvim totálně destrúované krátké vzpěry příčného žtúžení na jižní polovině 1. plné vazby (počítáno od východní valby). Obě vzpěry (délka 2m) je třeba vyměnit. **Vzpěry 2ks, 160/150 budou začepávány do původních míst. Použity budou bukové kolíky.**

- Houbou hnilobou totálně destrúované krokve a námetky (tvořící mansardový lom střechy) na severní straně 1. plné vazby (počítáno od východní valby). Houbou hnilobou je silně poškozén také konec vodorovné vzpěry podélného žtúžení krovu (meziúhlé vaznice) v místech napojení na 1. pilou vazbu. Poškozenou krokve vyměnit v celé délce, li. od mansardového lomu až ke hřebenu, vyměnit námetky, konec vodorovné vzpěry (meziúhlé vaznice) protězovat v délce cca 1,5 m. **Napadena je i horní část ležátého sloupu a rozpěry. Vzpěry 2ks, 160/150 budou začepávány do původních míst. Použity budou dubové kolíky. Ležatý sloup zdvojený 210/160 + 160, bude protězován v délce cca 1 m. Rozpěra 160/270 bude protězována v délce cca 1 m. Hambálek 160/220 bude protězován v délce cca 1 m.**

- Houbou hnilobou totálně destrúované krokve 2. plné vazby (počítáno od východní valby) na jižní straně a také krokve sousední vazby jednoduché. Hnilobou jsou destrúovány i oba námetky tvořící mansardový lom střechy. Obě krokve byly v minulosti částečně posílány trámovými příložkami. Obě v délce 4 - 5 m od mansardového lomu vyměnit, vyměnit také oba námetky. V případě poškození navazujících konců hambálků bude třeba tyto opravit krátkými protězami v délce cca 1 m. **Krokve 1 ks, 140/160 budou vyměněny v celé délce od mansardového lomu po vrchol. Celková délka krokve 7,5m. Námetky 2 ks, 100/110, délka 2 m budou vyměněny v celé délce. Konce hambálků budou nově protězovány v délce 1 m.**

- Houbou hnilobou a dřevokazným hmyzem silně destrúované krokve ve vzdálenosti cca 2m nad mansardovým lomen střechy. Krokve protězovat v délce cca 3m od mansardového lomu s možným napojením na vodorovnou vzpěru podélného krovu (meziúhlé vaznic). **Krokve 1 ks, 140/160 budou vyměněny v délce 3m od mansardového lomu. Napojení bude provedeno nad vodorovnou vzpěrou podélného žtúžení krovu (meziúhlé vaznice).**

- Hilobou totálně destrúované spodní konce krokví a námetky. Pravděpodobně je zasažen konec hambálku a část středové vaznice. **Krokve 5 ks, 140/160 budou vyměněny v celé délce od mansardového lomu po vrchol. Celková délka krokve 7,5 m. Námetky 2 ks, 100/110, délka 2 m budou vyměněny v celé délce. Středová vaznice 160/280 a prahová vaznice 280/23 bude protězována v celkové délce 3,6 m. napojení bude provedeno vždy v plné vazbě. Hambálek 5 ks, 160/220 bude protězován v délce 2 m.**

- Hilobou silně poškozéná krokve, pravděpodobně i konec hambálku. **Krokve 1 ks, 140/160 bude vyměněna v délce 4 m od mansardového lomu. Námetky 1 ks, 100/110, délka 2 m bude vyměněn v celé délce. Středová vaznice 160/280 a prahová vaznice 280/23 bude protězována v celkové délce 2 m. Hambálek 1 ks, 160/280 bude protězován v délce 2 m.**

- Hilobou je poškozéný konec hambálku v délce cca 2 m, na něj napojená krokve a hniloba zřejmě zasáhla i část středové vaznice. **Krokve 1 ks, 140/160 bude vyměněna v celé délce od mansardového lomu po vrchol. Celková délka krokve 7,5m. Námetky 1 ks, 100/110, délka 2 m bude vyměněn v celé délce. Středová vaznice 160/280 bude protězována v celkové délce 2 m. Hambálek 1 ks, 160/280 bude protězován v délce 2 m.**

DĚLKY, POČTY, ZPŮSOB VYMĚN APOD UVEDENÉ V ČERVENÉM TEXTU JSOU NADŘÁZENY ZNALECKÉMU POSUDKU. MAKROVICE BUDOU REPAZOVANY, POKUD JEJICH STAV NEUMOŽNÍ OPRAVU BUDOU ODĀNÝ REPLIKY.

NÁMETKŮ BUĀOU MĚNĚNY VE 100 %. PRO PŘEHLEDNOST NENÍ ZNAČENO ČERVENĚ VE VÝKREZE VE VÝKAZE VYMĚR JSOU VYMĚNY NÁMETKŮ ZAPOČÍTÁNY.

PO PROVEDĚNÍ TESAŘSKÝCH OPRAV BUĀE CELÁ KONSTRUKCE DŮKLADNĚ MECHANICKY OČIŠTENÁ A BUĀE PROVĚŘENA CELPOŤASNĚ CHEMICKÁ SANACE DLE DOPORUČENÍ MYKOLOGA (VIZ. POSUDEK).

STÁVAJÍCÍ ŘÍMSA NA VALBOVĚM LOMU BUĀE OBNOVENA. DOĀE K ODSTRÁNĚNÍ STÁVAJÍCÍHO OPLECHOVÁNÍ. ODSTRÁNĚNÍ DEGRADOVANĚHO DŘEVA STÁVAJÍCÍ PRŮVK ŘÍMSY BUĀE VE STŘEJNĚ PROFILÁCI A DRUHŮ MATERIÁLU DOPLNĚN. PŘEDPOKLAD VYMĚNY 60%. DOTĚSNĚNÍ KE KRYTINĚ BUĀE PROVĚDENO DOMALOVÁNÍM VÁPNOVNĚ MALTOU.

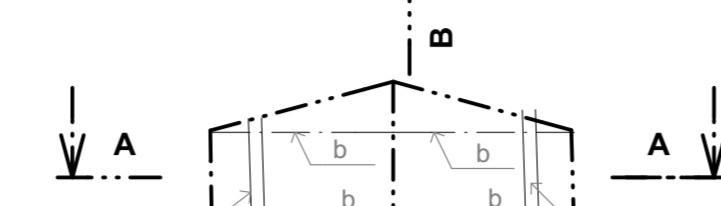
PŮDORYS ARKÝŘE

POSUDEK STAVU KROUV A JHO OPRAVY V MÍSTĚ NÁLEZU

- 9) Tesařikem krovovým silně poškozená spodní část krokve, konec pozednice a námetek poškozen houbovou hnilobou.
10) Houbovou hnilobou totálně destruuovaná spodní část ležatého sloupku, prahová vaznice, pozednice plně vazby a kráče

11) Houbovou hnilobou poškozen námetek.
12) Houbovou hnilobou narušena prahová vaznice, silně destruuované krátké i pozednice.
13) Hnilobou totálně destruuovaná pozednice a na ní ležící krátké.

14) Prahová vaznice vedle komínového tělesa silně destruuovaná houbovou hnilobou, taktéž pod ní ležící krátké a pozednice.
15) Spodní část krokve silně destruuovaná houbovou hnilobou.

16) Konce prahové vaznice a pozednice přiléhající ke zdivu arkýře jsou totálně destruuované houbovou hnilobou.
17) Konce prahové vaznice a pozednice přiléhající ke zdivu arkýře jsou totálně destruuované houbovou hnilobou.

20) Konce prahové vaznice a pozednice přiléhající ke zdivu arkýře jsou totálně destruuované houbovou hnilobou.
21) Krátké vazby přiléhající ke zdivu silně poškozené tesařikem krovovým.

22) Krátké vazby přiléhající ke zdivu silně poškozené tesařikem krovovým.
23) Hlubkovou hnilobou silně destruuovaná část prahové vaznice u komínového tělesa, pod ní ležící krátké, konce pozednice a také spodní část krokve.

24) Hlubkovou hnilobou totálně destruuovaný námetek spodní část krokve, krátké a pod ním ležící pozednice.
25) Hlubkovou hnilobou silně poškozená pozednice přiléhající ke zdivu, spodní část krokve plně vazby a konec vazného trámu plně vazby.

26) Prahová vaznice pod oknem částečně narušena hnilobou.

NÁMĚTKY KROKVÍ NESMÍ TALČIT DO ZDĚNE KONSTRUKCE ŘÍMSY. MEZI NÁMĚTKEM A ŘÍMSOU BUDE PONECHÁNA 30 MM MEZERA. VŠECHNY NÁMĚTKY BUDOU PODEPŘENY SLOUPKEM.

DEŠŤOVÁ VODA ZE STŘECH JE SVEDEVA DO NADSTŘEŠNÍCH ŽLABŮ. STŘEŠNÍ HÁKY BUDOU UCHYCENY PŘES BĚŽNÍK DO NÁMĚTKU. PRO ZVÝŠENÍ ŽLABU ZACHYCENÉHO SŇHU BUDE OSAZEN ZVÝŠENÝ POČET HÁKŮ, TZN. ZDVOJENĚ. DO FALCE BUDE VLOŽENA TÝCOVINY PROTI OHNUTI ŽLABU.

VŠECHNY KLEMPÍŘSKÉ PRVKY BUDOU PRAVIDELNĚ Z POZIKOVANÉHO PLECHU. TEN BUDE OPATŘE REAKTIVNÍM NÁTĚREM A NÁTRNEM DO BARVY (SHODNĚ S KRYTINOU STŘECHY, NA FASÁDĚ SHODNĚ S BAREVNOSTÍ FASÁDY).

STŘÍŠVÝ ARKÝŘŮ BUDOU CELÉ NOVĚ VYTVOŘENY - celkem 10 ks arkýřů.

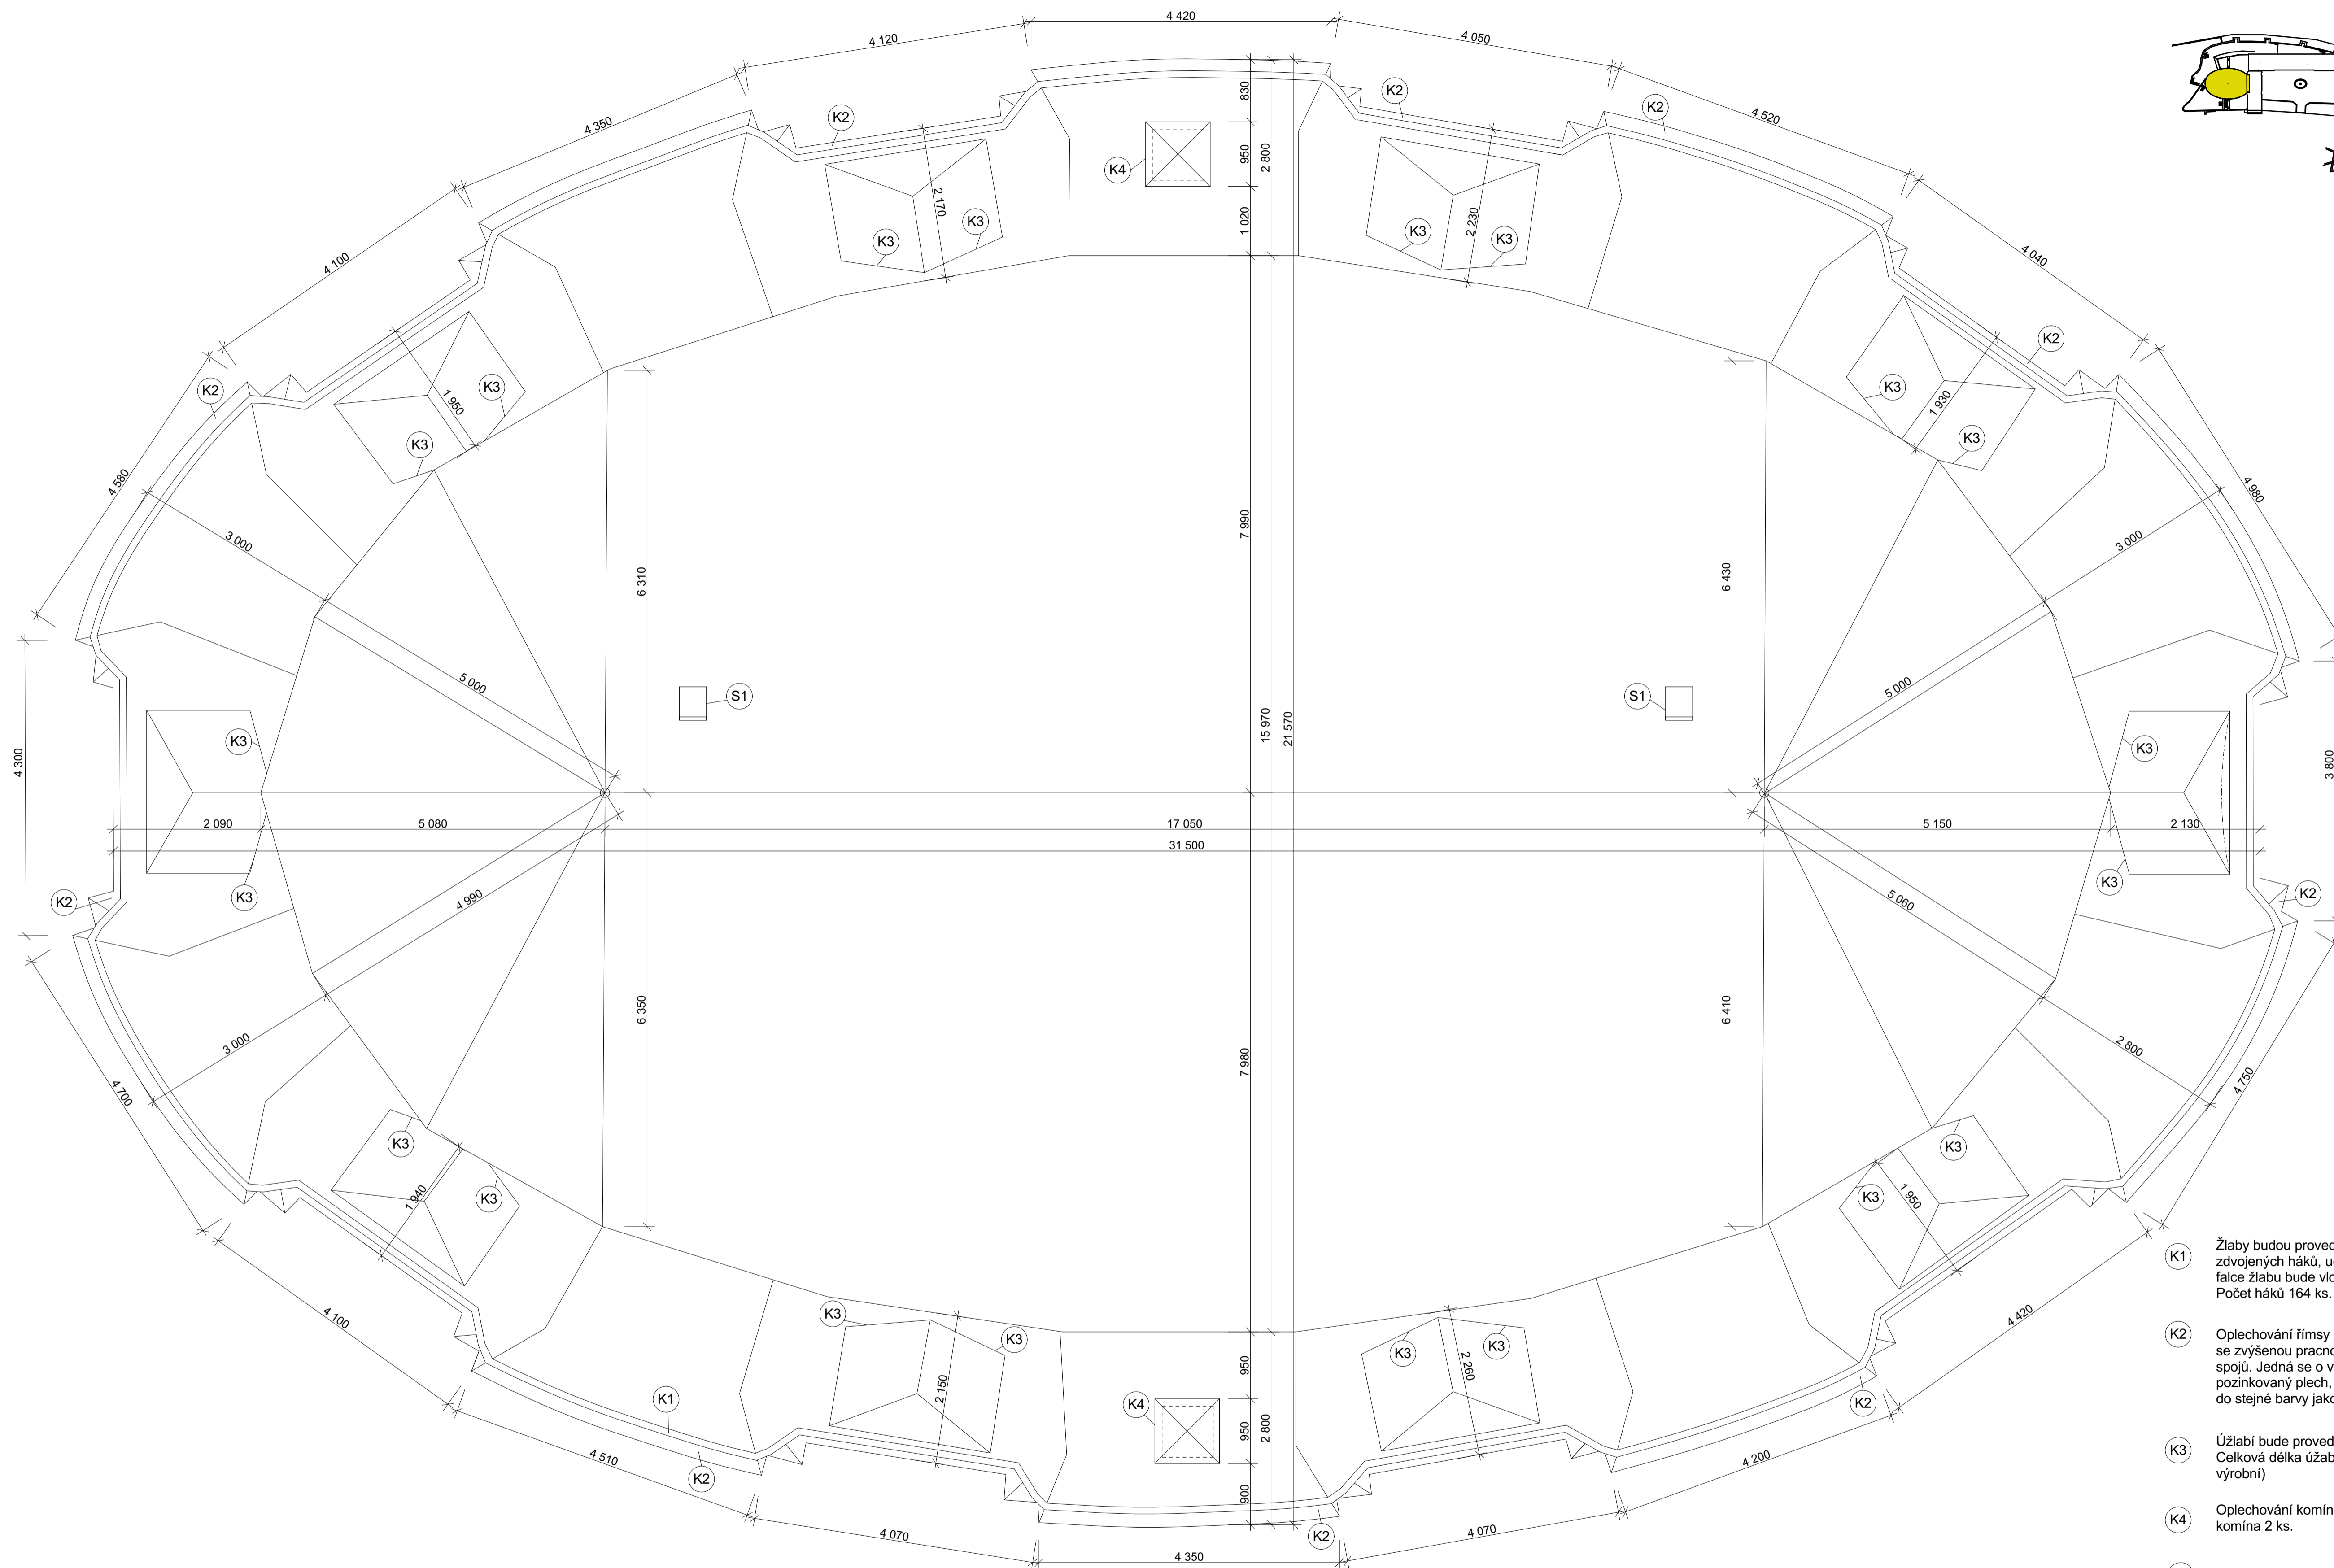
KOLEM POZEDNIC SE NACHÁZÍ VELKÉ MNOŽSTÍ SUTI, JE NUTNÉ PŘED ZAHÁJEM PRACÍ TUTO SUŤ ODVÉST.

- K1 Žlaby budou provedy z pozinku. RŠ 330 mm. Žlab bude uchycen do zdvojených háků, uchycení bude provedeno přes dvoje latování. Do falce žlabu bude vložena tyčovina. Celková délka žlabů 93 mb. Počet háků 164 ks.
- K2 Oplechování římsy viz. detail č. 1, při naceňování je nutné počítat se zvýšenou pracností oplechování. Je zde velké množství ohybů, spojů. Jedná se o velmi náročný klempířský prvek. Materiál bude pozinkovaný plech, natřen reaktivní barvou, následně bude natřen do stejné barvy jako je krytina.
- K3 Úžlabí bude provedeno z pozinku. Délka jednoho úžlabí 1,3 m. Celková délka úžlabí na střeše 26 m (jedná se o čistou míru, nikoli výrobní)
- K4 Oplechování komína. Viz detail č. 2,3,4. Celkem oplechování komína 2 ks.
- S1 Stávající světlíky budou zanechány, popřípadě opraveny - 2 ks.
