Investor : NPÚ, státní příspěvková organizace, Valdštejnské náměstí 162/3, 118 01 Praha 1 - Malá strana IČ: 7563353, DIČ: CZ 756 33 333	Zpracovatel díla : HOL-AGRO spol. s r.o. Pavlice 23 671 56, Pavlice mobil: 604 995 713 e-mail: info@hol-agro.cz	
Zodpovědný projektant Ing. Radek Holík	Vedoucí projektant Jan Holík	Vypracoval Jan Holík
Akce : SZ Vranov nad Dyjí - obnova krovu a střeš	Formát : ###	Paré : ###
Místo stavby : k.ú.Vranov nad Dyjí, č. parc. st.142/1, st.142/2, st.142/3	Datum : 5/2015	Č.zakázky : 819/2014
Oddíl : D1.2 - STAVEBNĚ KONSTRUKČNÍ ČÁST	Stupeň projektové dokumentace : DPS	
Objekt : SO - 02 Tmářidí trakt - východní křídlo	Měřítko 1 : 50	Č. výkresu 01
Obsah : Stávající stav

POSUDEK STAVU KROVU A JEHO OPRAVY V MÍSTĚ NÁLEZU

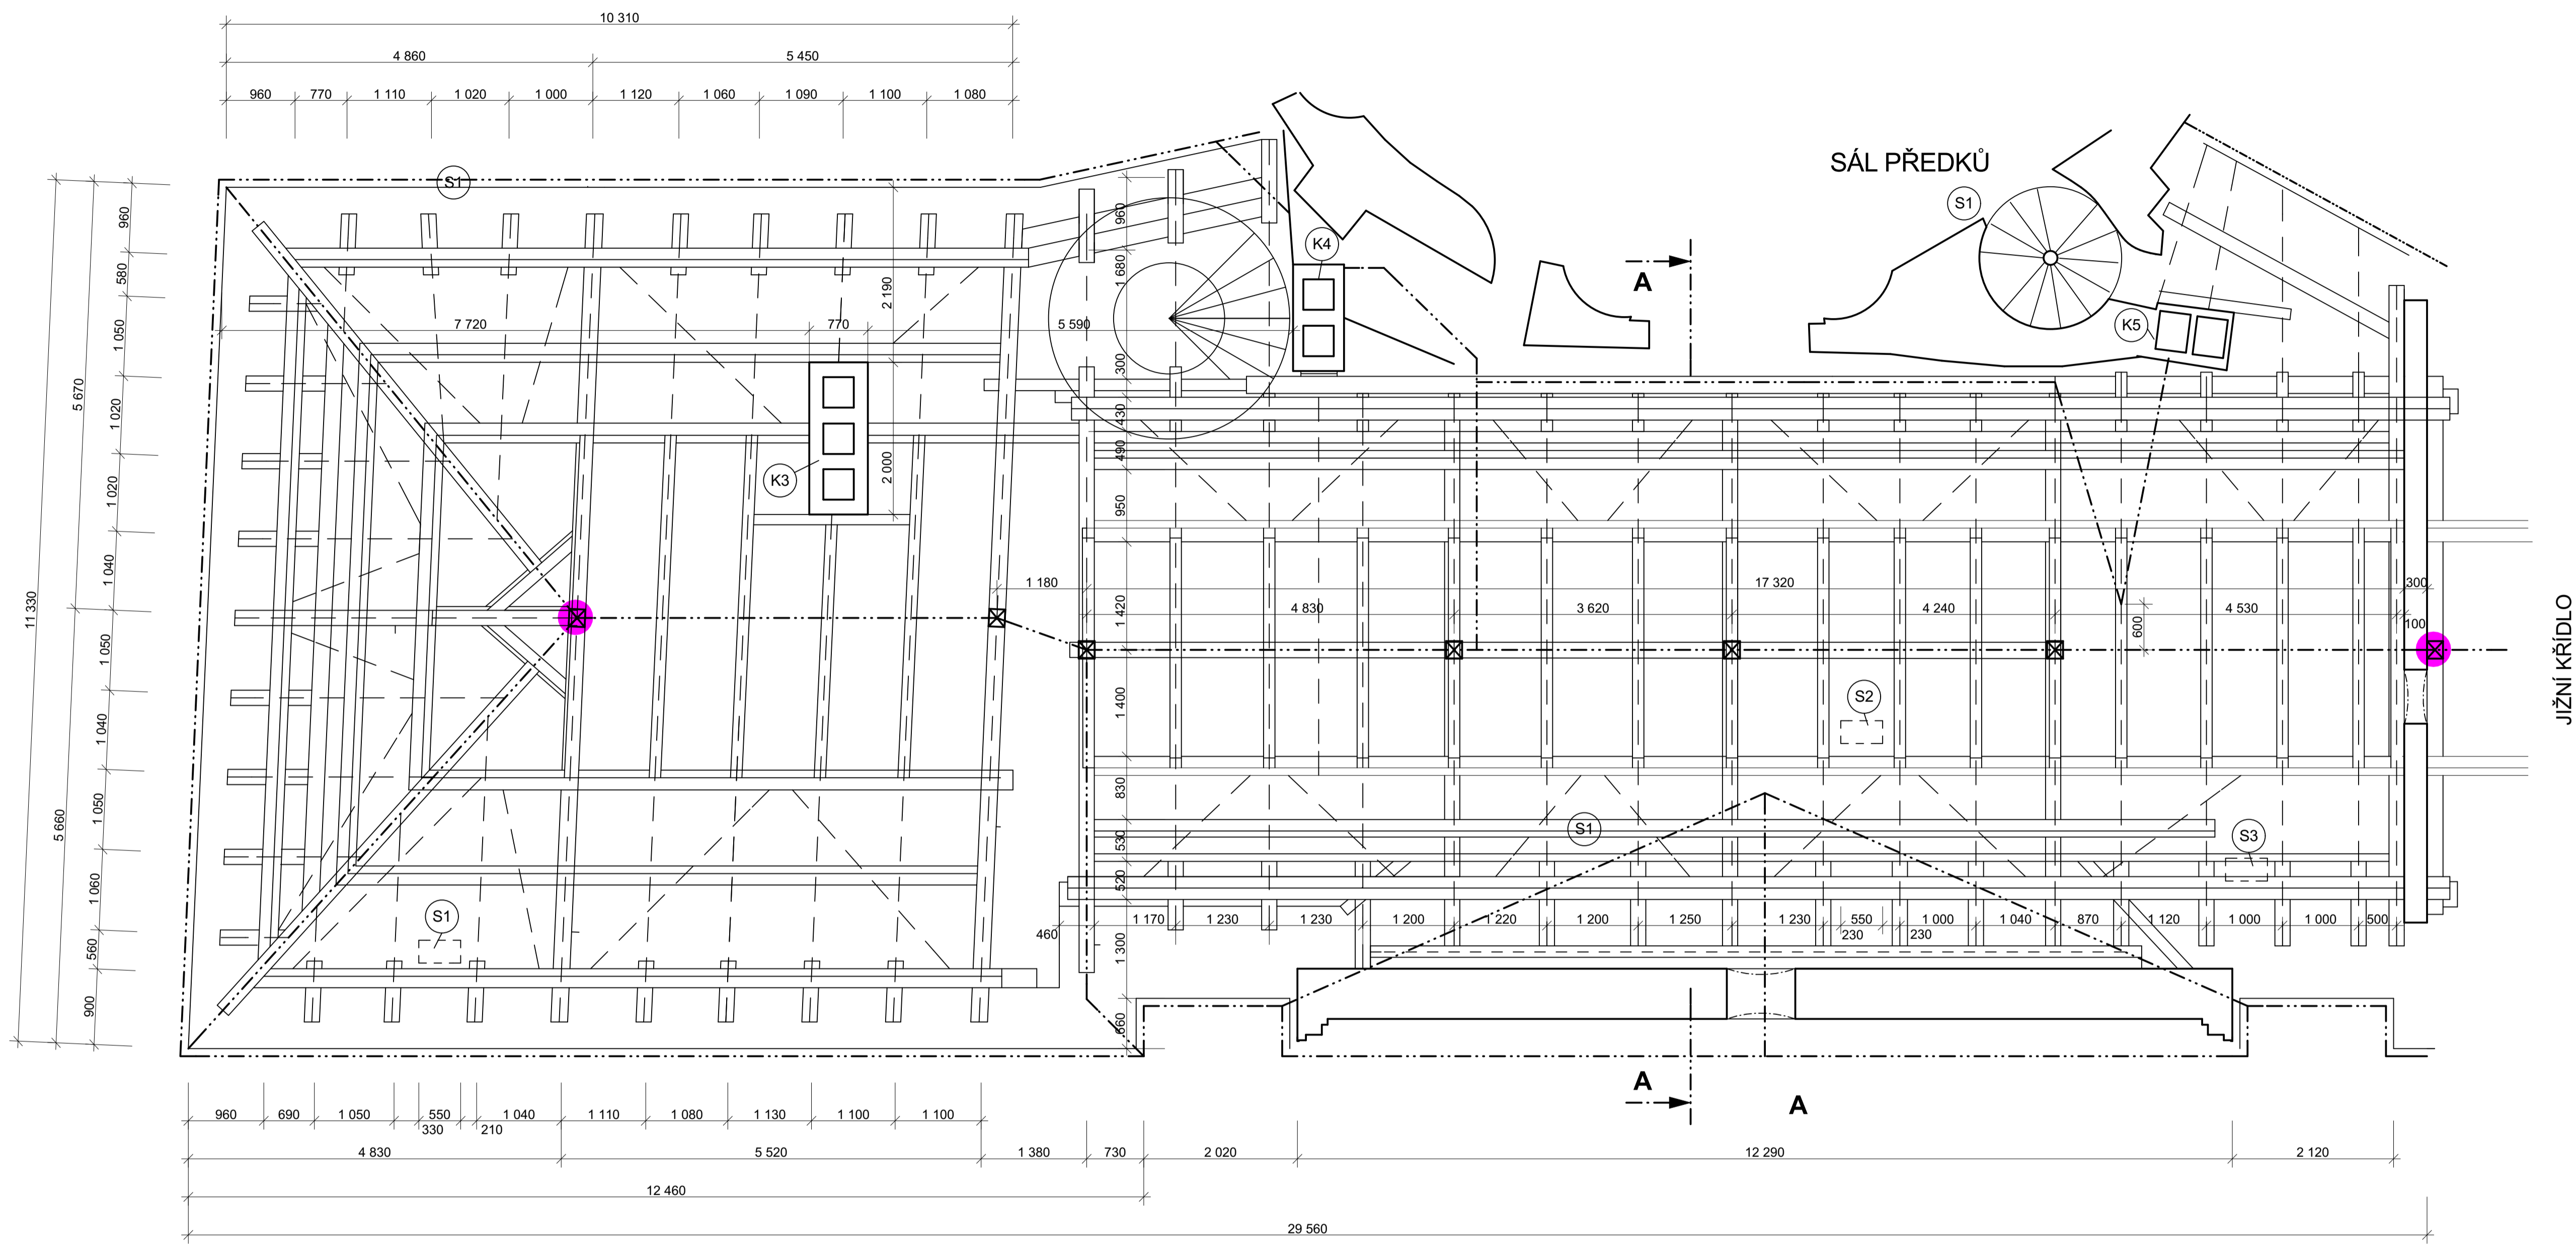
- 27) Pozednice a prahová vaznice destrúované hnilobou, totálně destrúované krátce a námětek ve vedlejší jednoduché vazbě. Pozednice 200/240 a prahová vaznice 210/250 vyměnit. Krátce 210/230 - 1ks vyměnit. Námětek 100/100 - 1 ks vyměnit. Krokev 170/150 - protězovat v délce 1 m.

- 28) Houbovou hnilobou narušení pozednice v délce cca 2 m, totálně destrúovaná krokev. Pozednice 200/240 hloubkově proinjektovat fungicidem. Krokev 170/150 vyměnit v délce 6 m.

- 29) Hnilobou totálně destrúovaná pozednice v délce 2 m. Krátce ležící na pozednici destrúované hnilobou. Vyměnit pozednici v délce 2 m. Krátce 210/230, 1 ks - doplnit. Krátce 210/230, 1 ks - vyměnit.

- 30) Houbovou hnilobou poškozená prahová vaznice, totálně destrúované krátce i spodní část vzpěry p odělného ztužení (diagonála) v místech začepování do protězy prahové vaznice. Poškozená hnilobou také spodní vaznice. Prahová vaznice 210/250 - protězovat v délce 2 m. Krátce 210/230 - vyměnit. Vzpěra podélného ztužení (diagonála) - protězovat v délce 1 m. Spodní vaznice 150/190 - vyměnit v délce 3m.

- 31) Konec vazného trámu destrúovaný hnilobou. Houbovou hnilobou totálně destrúovány námětek a spodní konec krokev plně vazby pod úžlabím. Totálně destrúovány námětek houbovou hnilobou a konec krokev.. Krokev 170/150 protězovat v délce 1,5 m. Námětek 100/110 1 ks vyměnit. Vazný trám 210/230 - protězovat v délce 2 m. Po odstranění příložky bude nutné protězovat i navazující výměnu.

- 32) Hnilobou silně destrúované krátce, námětek a spodní část krokev. Krátce 210/230 - vyměnit. Námětek 100/100 - vyměnit. Krokev 170/150 - protězovat v délce 1 m.

- 33) Houbovou hnilobou poškozený vazný trám, obě pod ním ležící pozednice v délce cca 2 m, na plnou vazbu navazující prahová vaznice v délce cca 1,5 m a v ní začepovaný spodní konec vzpěry podélného ztužení krovu (diagonála). Obě pozednice vyměnit v délce 2 m. Vazný trám 210/230 - protězovat v délce 2 m. Diagonála - protězovat spodní část v délce 1 m

- 33) Hlubkovou hnilobou poškozená kominová výměna. Kominová výměna 170/170 - vyměnit.

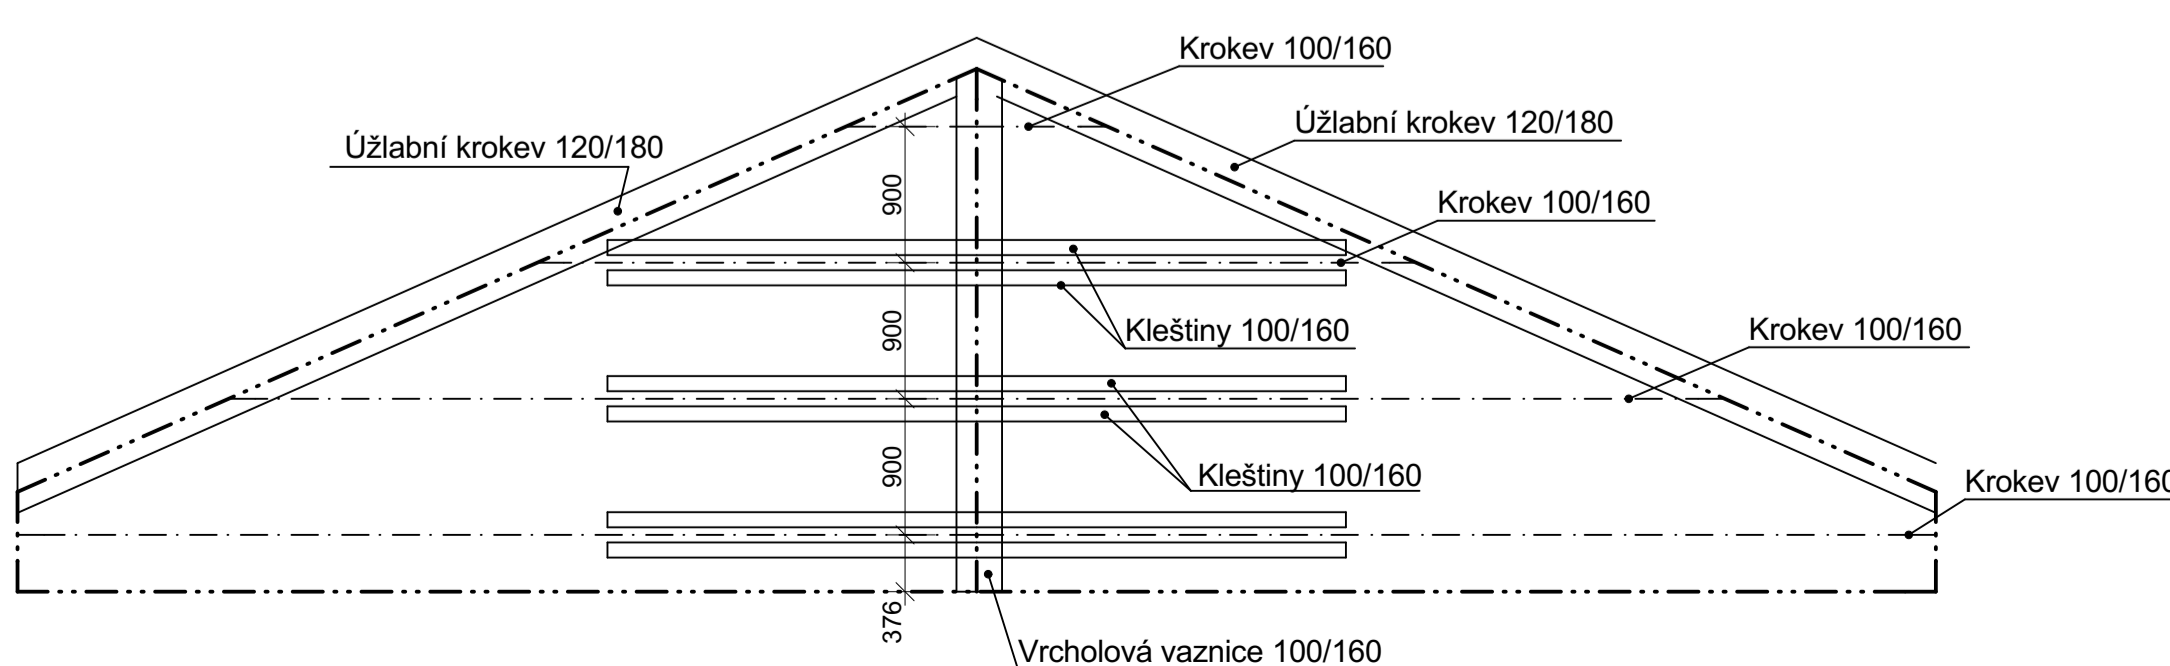
NOVÝ KROV TYMPANONU

DĚLKÝ, POČTY, ZPŮSOB VÝMĚN APOD UVEDENÉ V ČERVENÉM TEXTU JSOU NADRAŽENY ZNALECKÉMU POSUDKU NÁMĚTKY KROKVI NESMÍ TALČIT DO ZDĚNÉ KONSTRUKCE ŘÍMSY. MAZI NÁMĚTKEM A ŘÍMSOU BUDE PONECHÁNA MEZERA 3 mm. NĚ VŽDY JE NÁMĚTEK OSAZEN AN VYKZNY TRÁM NEBO KRÁTĚ. TOHOTO DŮVODU BUDOU NÁMĚTKY PODEPŘENY SLOUPKEM 140x140 mm. VŠECHNY KOMÍNY A POŽÁRNÍ STĚNY BUDOU NOVĚ OPLECHOVÁNY. NADSTŘEŠNÍ ČÁST KOMÍNŮ BUDE OPRAVENA OPLECHOVÁNÍ BUDE PŘEVEDENO Z POZINKOVANÉHO PLECHU, NATŘENÉHO REAKTIVNÍ BARVOU A POTĚ BUDE NATŘENO DO BARVY DLE STŘEŠNÍ KRYTINY. STŘEŠNÍ SVĚTLÍKY BUDOU PONECHÁNY A BUDOU OPRAVENY. NÁMĚTKY BUDOU VŠECHNY MĚNĚNY. BEDNĚNÍ POD NADSTŘEŠNÍM ŽLABEM JE RŮZNÉ VÝŠKY ZÁVISLÉ NA SKLONU NADSTŘEŠNÍHO ŽLABU (POČÍTÁNA PRŮMĚRNÁ VÝŠKA 1000mm). KOLEM POZEDNIC SE NACHÁZÍ STAVĚDNÍ SUŤ, JE NUTNÉ JI PŘI OPRAVÁCH ZLIKVIDOVAT. STÁVAJÍCÍ KROV TYMPANONU BUDE CELÝ DEMONTOVÁN A BUDE NAHRAZEN NOVÝM KROVEM.
