| 1/2018 | | NKP KLÁŠTER PLASY | |
| 10 | | OBNOVA OPATSKÉ REZIDENCE | |
| | | SO.01 STARÉ OPATSTVÍ | |
| Č. PŘÍLOHY: | | PŮDORYS PŘÍZEMÍ (1.NP) | |

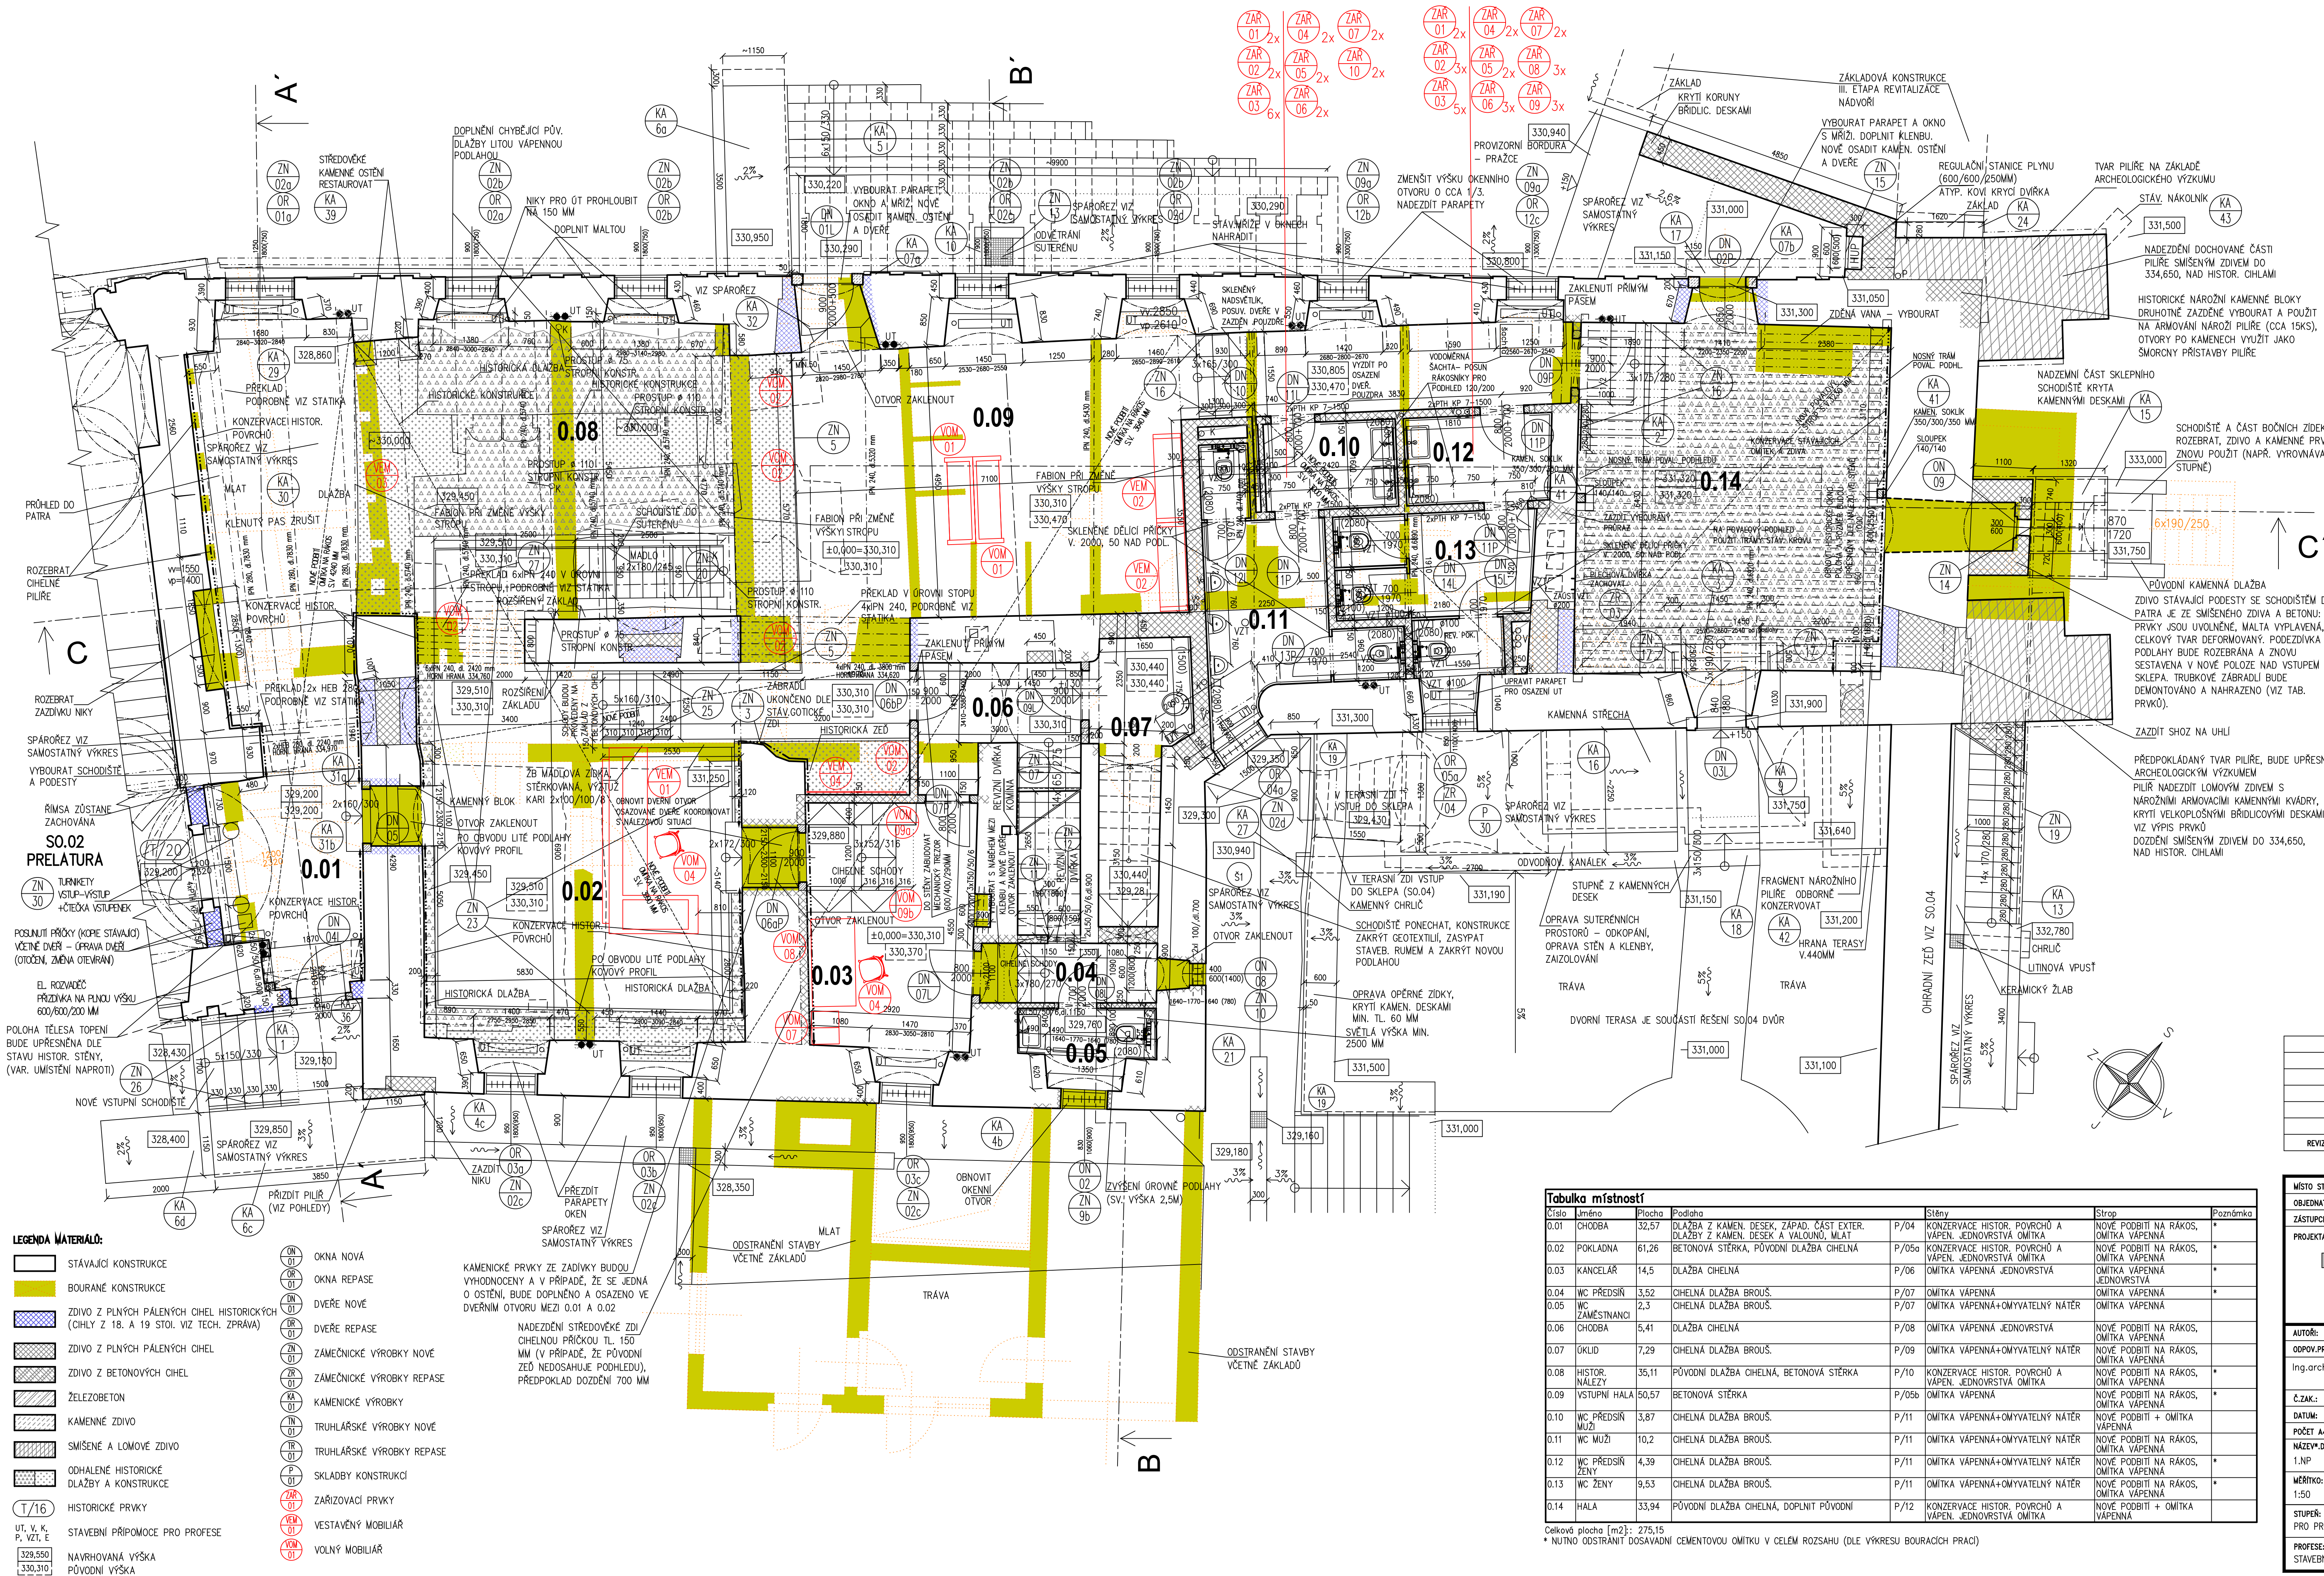
| POZNÁMKA: | | | |
| - OBJEKT JE PO DLOUHODOBÉM NEVYUŽÍVÁNÍ NAPADEN BIOTICKÝMI ŠKŮDCI. PRŮZKUMEM BYLO PROKÁZANO NAPADENÍ STROPNÍCH TRÁM, PODLAH, ZÁKLŮP, PODHLEDŮ, ZÁRUBNÍ I KROVU DŘEVOKAZNÝMI HOUBAMI. V KONTAKTU S NAPADENÝM DŘEVEM BYLO INFIKOVÁNO I OKOLNÍ ZDVO (PODROBNĚ VIZ "ZNALECKÝ MYKOLOGICKÝ A ENTOMOLOGICKÝ POSUDEK"). | | | |
| - BUDOU ROZEBRÁNY SKLADBY PODLAH, ZÁKLŮPY A PODHLEDY STROPŮ PRO PROVEDENÍ PODROBNÝCH PRŮZKUMŮ NOSNÝCH TRÁM. DŘEVĚNÉ KONSTRUKCE NAPADENÉ BIOTICKÝMI ŠKŮDCI BUDOU ZLIKVIDOVÁNY MIMO OBJEKT TAK, ABY NEDOCHÁZELO K DALŠÍ KONTAMINACI OKOLNÍCH KONSTRUKCÍ (BLÍŽE VIZ BOURACÍ PRÁCE). | | | |
| -PO ROZKRYTÍ STROPNÍCH KONSTRUKCÍ BUDOU JEDNOTLIVÉ ODHALENÉ NOSNÉ TRÁMY PODROBNĚ POSOUZENY PŘIVOLANÝM ODBORNÍKEM Z HLEDISKA NAPADENÍ BIOTICKÝMI ŠKŮDCI. VÝSLEDKY VYHODNOCENÍ STAVU VŠECH STROPNÍCH TRÁM A TO I TRÁMŮ, U KTERÝCH SE POČÍTÁ S VYUŽITÍM KONSTRUKCÍ STROPŮ V NOVE POZICI (SO.01) BUDE ZOHLEDNĚNO V UPŘESNĚNÉ VÝROBNÍ DOKUMENTACI, KTERÁ PŘED ZAHÁJENÍM VÝMĚN TRÁM, BUDE ODSOUHLAŠENA VE SPRÁVNÉM ŘÍZENÍ | | | |
| - VŠECHNY DŘEVĚNÉ PRVKY, PO VYTŘÍDĚNÍ NAPADENÝCH A POŠKOZENÝCH ČÁSTÍ, BUDOU OČIŠTĚNY, ZBAVENY SPOJIVACÍHO MATERIÁLU, IMPREGNOVÁNY (PROTI HOUBÁM A DŘEVOKAZNÉMU HMYZU) A ZNOVU V OBJEKTU POUŽITÝ. | | | |
| - VŠECHNY ZDĚNÉ KONSTRUKCE, V MÍSTĚ VÝSKYTU BIOTICKÝCH ŠKŮDCŮ, BUDOU DŮKLADNĚ VYČIŠTĚNY A NAPADENÁ MÍSTA BUDOU ODBORNĚ OŠETŘENA. | | | |
| - ODSTRANĚNÍ PRÍZDVEK U STŘEDOVÝCH ZDI A SNÍMÁNÍ NOVODOBÝCH OMÍTEK Z JEJICH POVRCHU BUDE REALIZOVÁNO ZA STÁLÉ PŘÍTOMNOSTI PAMÁTKOVÉHO DOHLEDU. | | | |
| - VÝČIŠTĚNÝ ODPAD DŮSLEDNĚ VYVEZEN MIMO OBJEKT A ZLIKVIDOVÁN. | | | |
| - PRO ZPĚTNÉ ZÁSPY BUDE POUŽITA STAVEBNÍ SŮT Z DEMOLICE RUŠENÝCH KONSTRUKCÍ V RÁMCI STAVBY SO.01 (MIMO CELÉ CHILY A LOMOVÝ KAMEN – KTERÉ BUDOU NOVE VYUŽITÝ), KTERÁ NENÍ NAPADENÁ HOUBOU. | | | |
| - ZE DVORA BUDE VYBOURÁNA PŘÍSTAVBA KOTELNY S KAMÍNEM. | | | |
| - BUDE PROVEDENA OPRAVA A VYČIŠTĚNÍ PONECHÁVÁNÝCH KOMINŮ VČ. JEJICH REVIZE STAVEBNÍHO STAVU. BUDOU OPRAVENA PŘÍP. DOPLNĚNA KOMINOVÁ REVIZNÍ (NA PŮDĚ) A ČISTIČI (U PATY KOMÍNA) DÍVKY. V PROSTORU KROVU BUDOU KOMINY OMÍTNUTY, VYZNAČENÉ VYBOURÁNE KOMINY BUDOU 1M NAD ÚROVNÍ PODLAHY KROVU ROZEBRÁNY A UZAVŘENY. ZADZENÝ BUDOU ROVNĚŽ VŠECHNY OSTATNÍ ZDĚRE A DÍVKY DO NĚJ VE VŠECH PODLAŽÍCH. STEJNĚ TAK UZAVŘÍ VŠECHNY OTVORY DO KOMINŮ VYUŽITÝCH PRO VZT. | | | |
